ALPES-MARITIMES
PAVILLON HENRI CHRÉTIEN
 Restauration des couvertures et galeries

Plan de situation		1
Plan des toitures		2
Pavillon NORD -Toitures	état actuel et projeté	3
Pavillon NORD - Coupe FF'	état actuel et projeté	4
Pavillon SUD -Toitures	état actuel et projeté	5
Pavillon SUD - Coupe BB'	état actuel et projeté	6
Galerie NORD - Plan RDC	état actuel	7
Galerie NORD - Terrasse	état actuel	8
Galerie NORD - Terrasse	état projeté	9
Galerie NORD - Façade OUEST	état actuel	10
Galerie NORD - Façade EST	état actuel	11
Galerie NORD - Coupes	état actuel	12
Galerie NORD - Coupes	état projeté	13
Galerie SUD - Plan RDC	état actuel	14
Galerie SUD - Terrasse	état actuel	15
Galerie SUD - Terrasse	état projeté	16
Galerie SUD - Façade OUEST	état actuel	17
Galerie SUD - Façade EST	état actuel	18
Pavillon NORD - Détail courant	état actuel et projeté	19
Pavillon NORD - Détail trop-plein	état actuel et projeté	20
Galerie NORD - Détail courant	état actuel	21
Galerie NORD - Détail courant	état projeté	22
Galerie NORD - Détail courant	état actuel	23

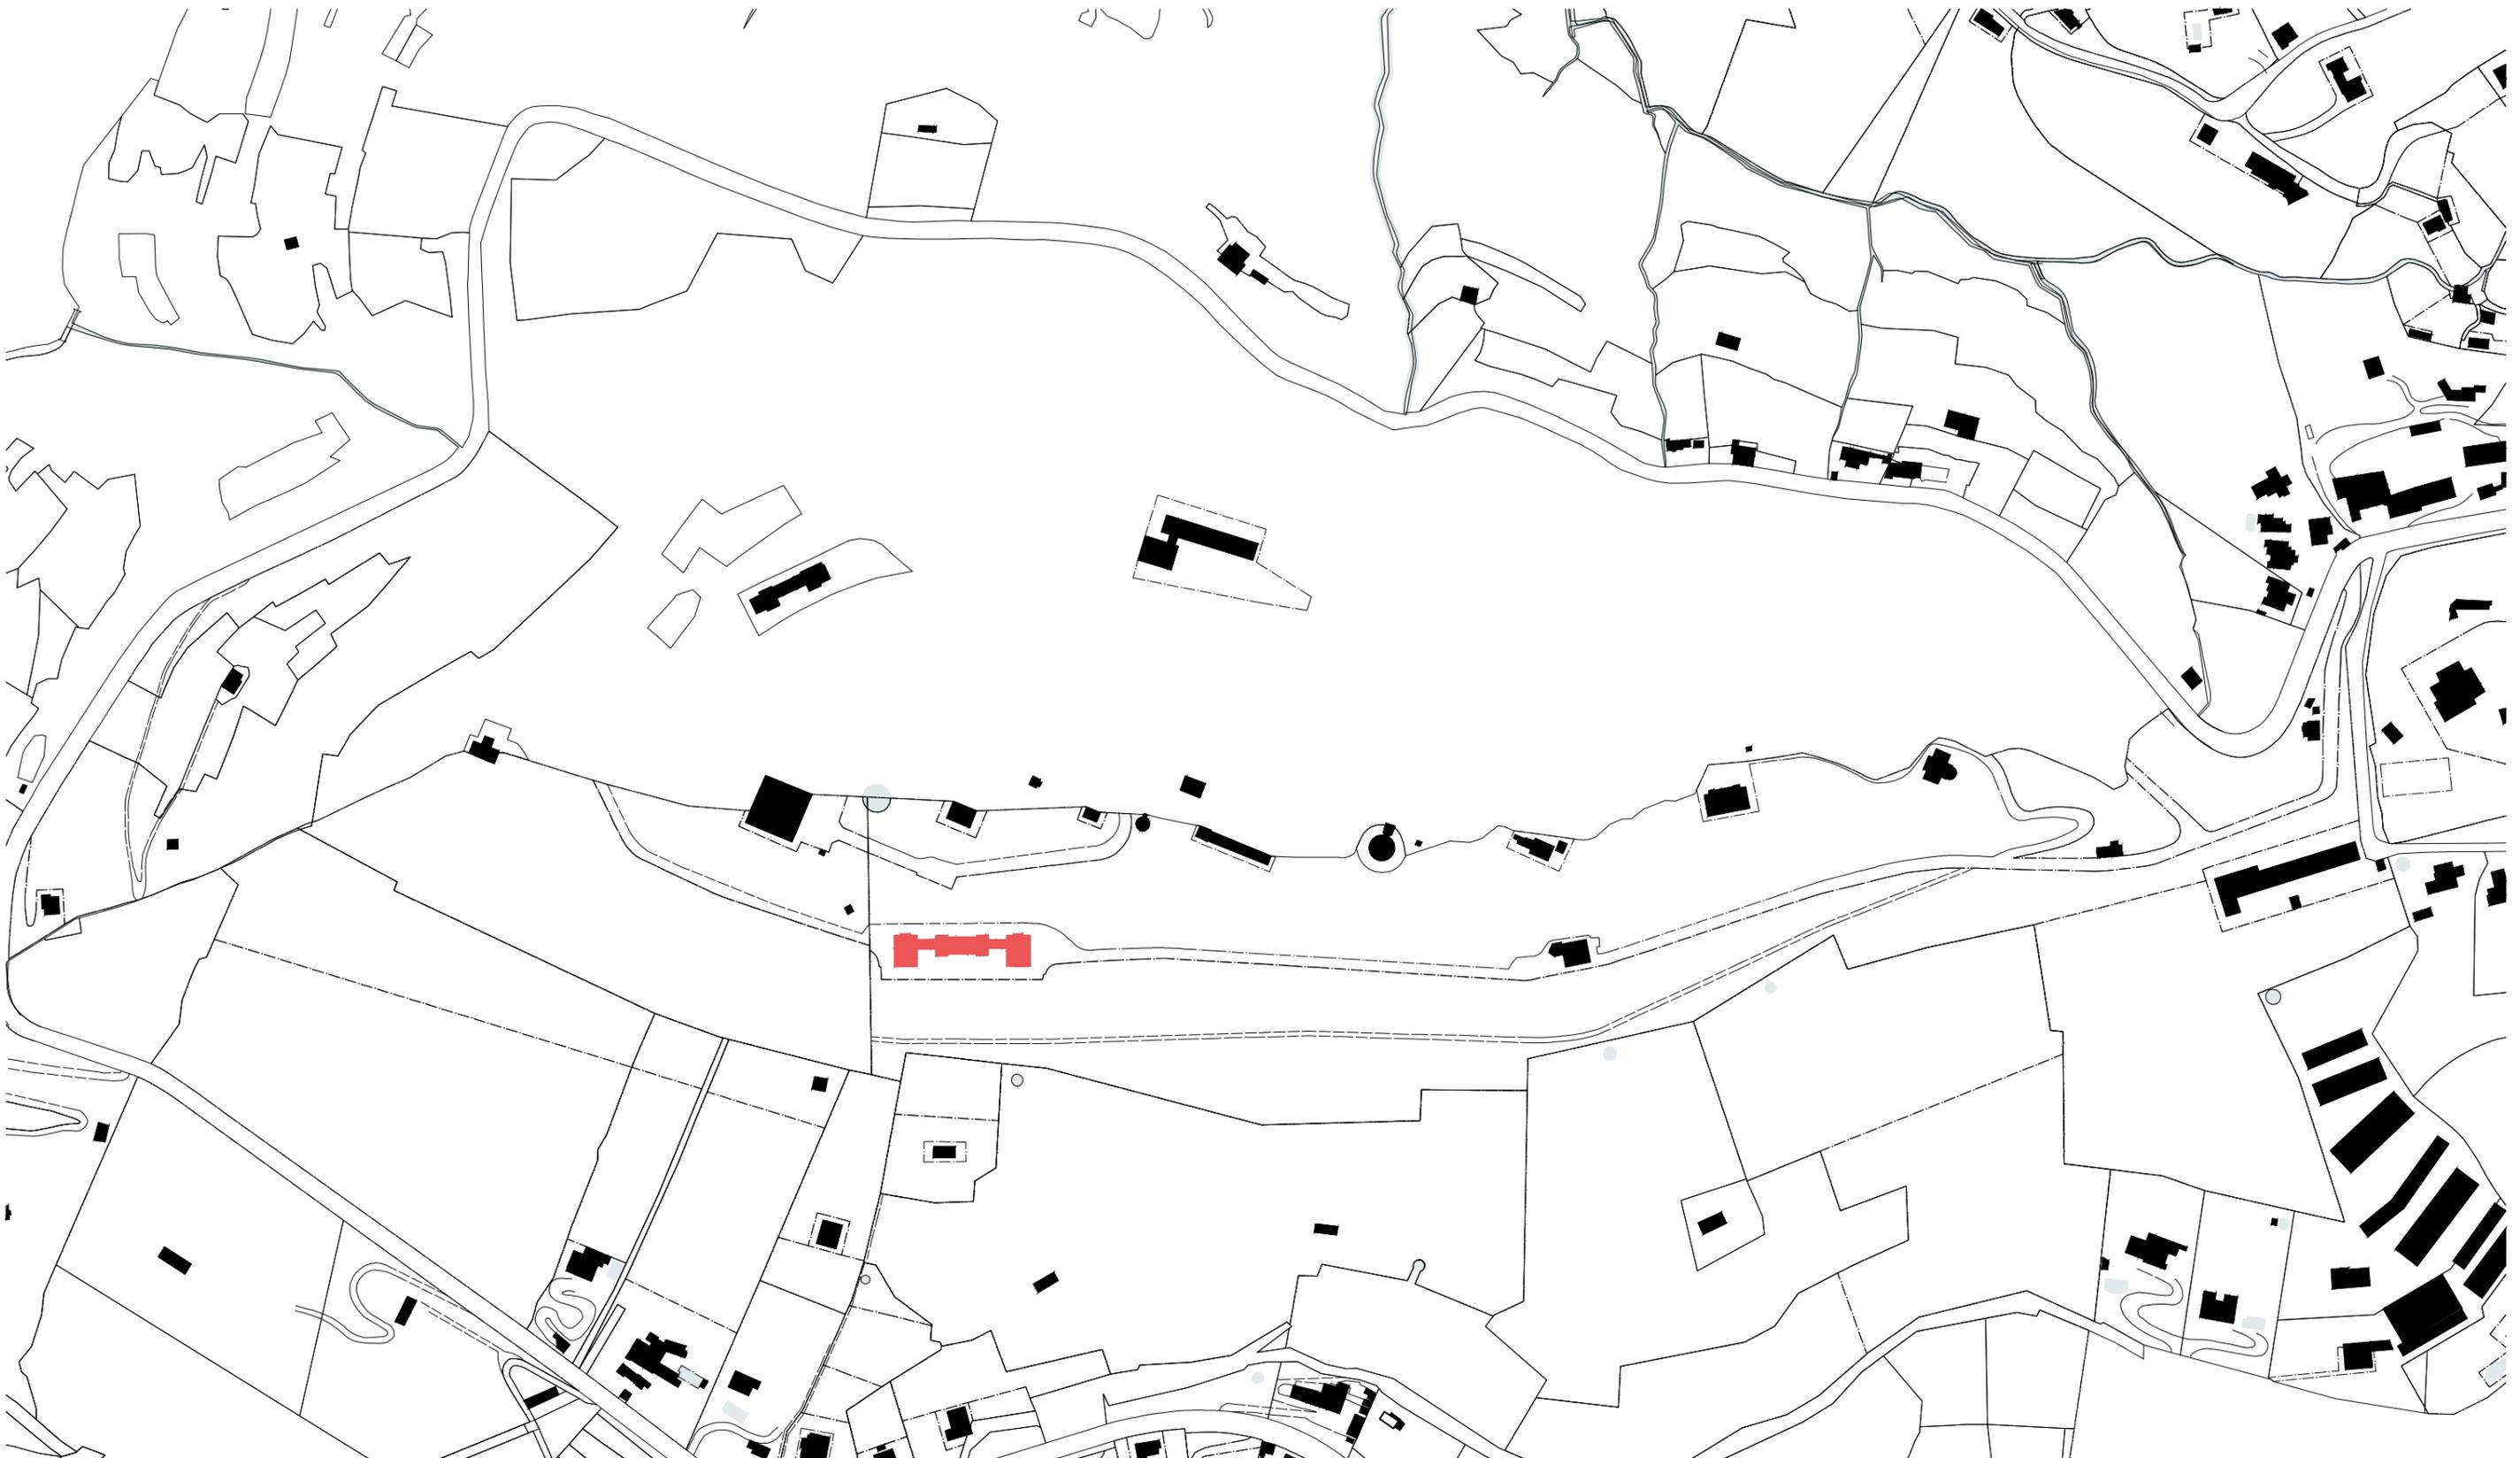
DCE ① AVRIL 2021	0 50 100 150 200m
	NICE ALPES MARITIMES PAVILLON HENRI CHRÉTIEN RESTAURATION DES COUVERTURES ET GALERIES
A.MADELÉNAT ACMH	PLAN DE SITUATION
RL&A.

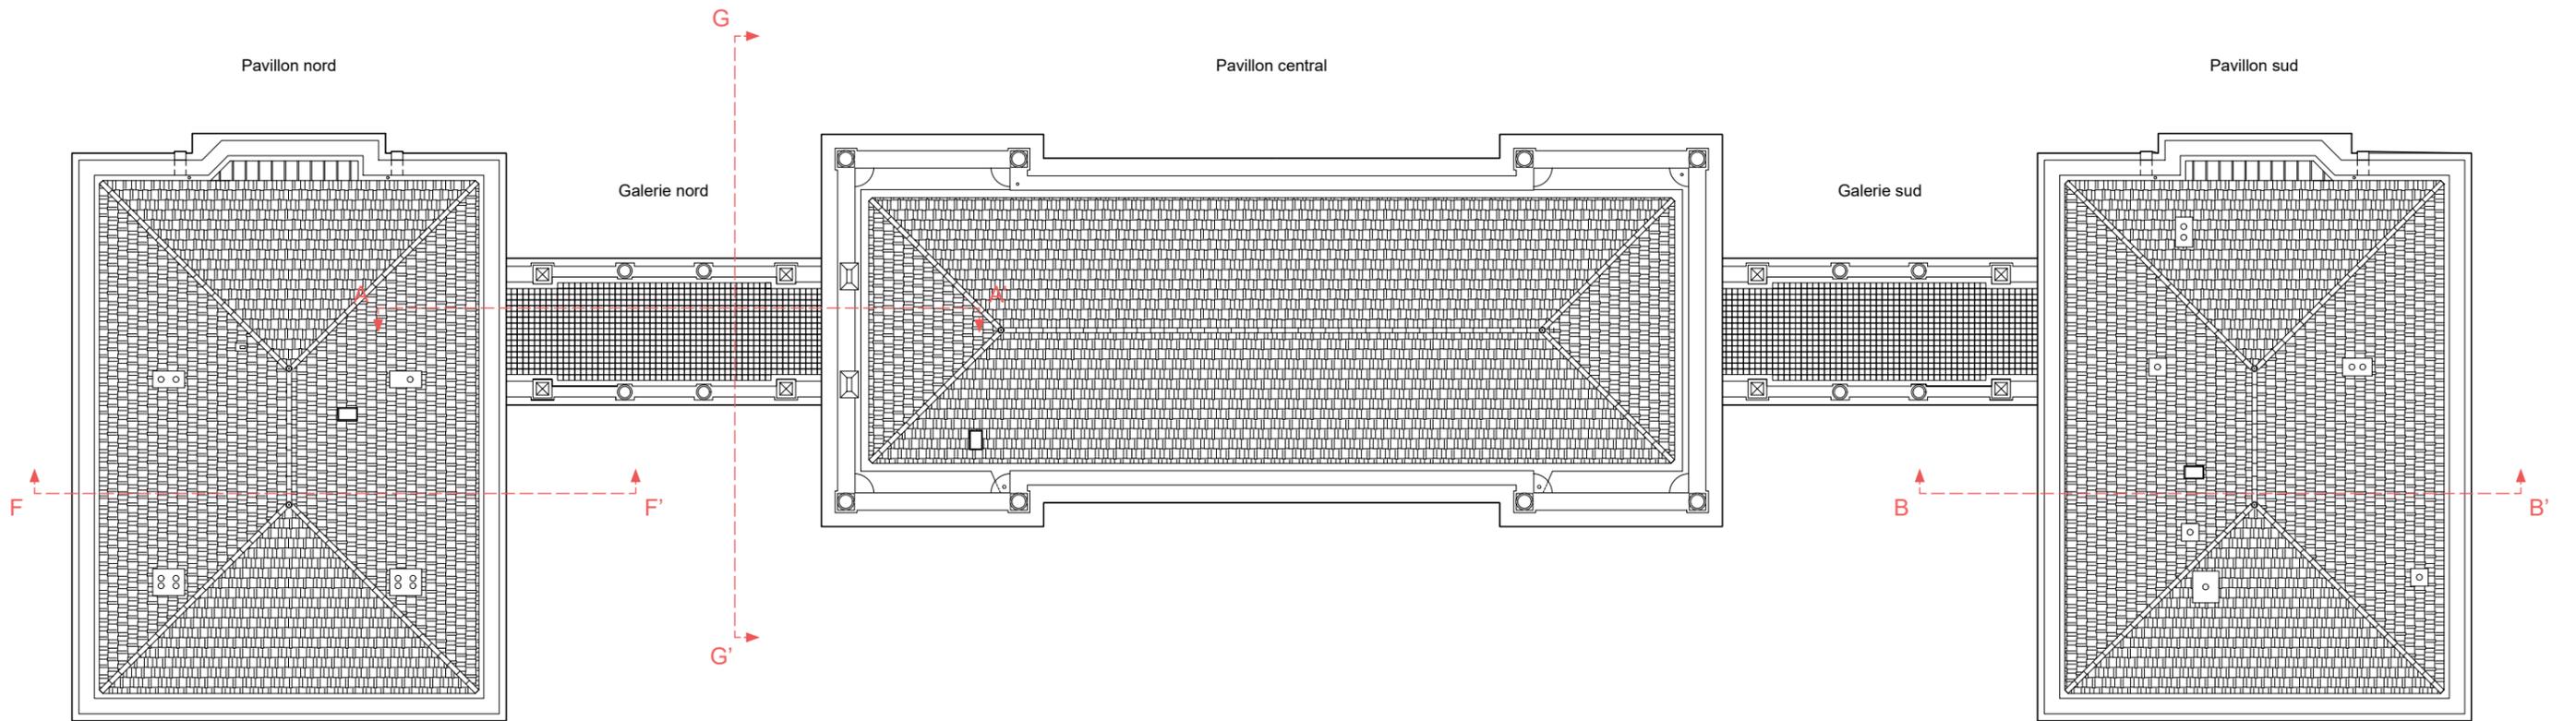
DCE 2 AVRIL 2021	0 2 4 6 8 10m Echelle 1:200
	NICE ALPES-MARITIMES PAVILLON HENRI CHRÉTIEN RESTAURATION DES COUVERTURES ET GALERIES
A.MADELÉNAT ACMH	PLAN DES TOITURES
RL&A.

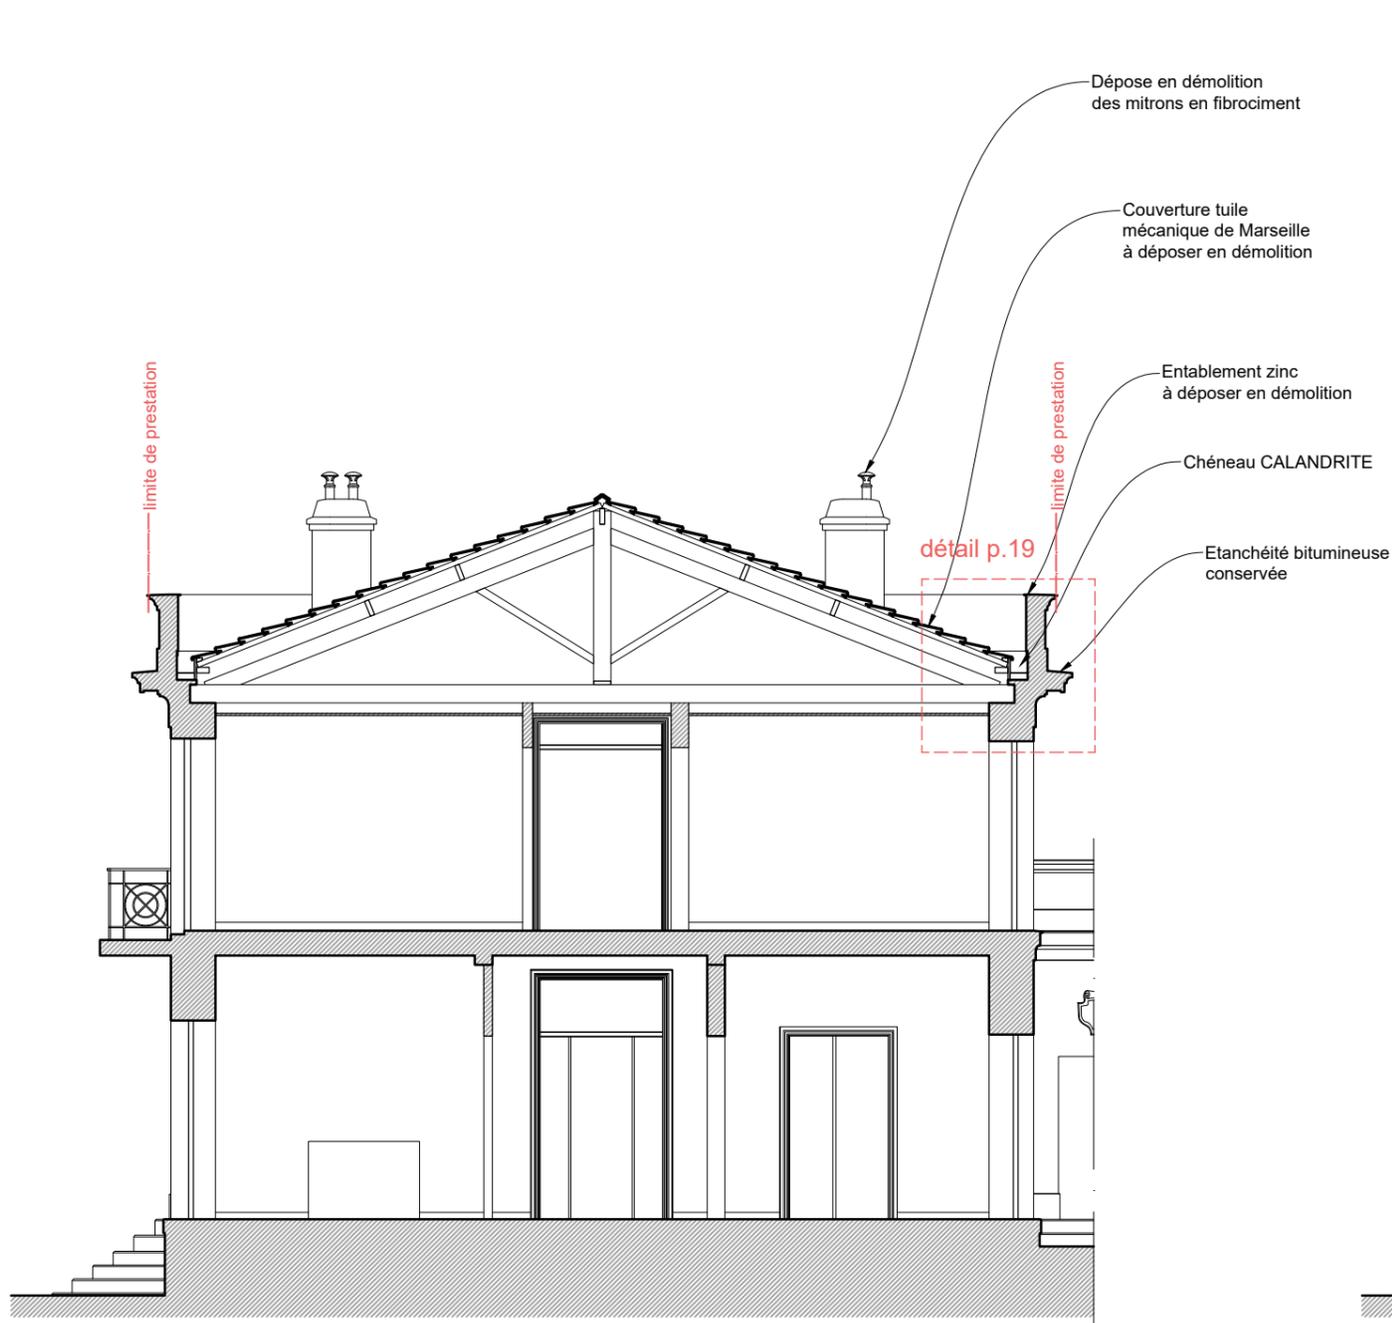
DCE 3 AVRIL 2021	0 1 2 3 4 5m Echelle 1:100
	NICE ALPES-MARITIMES PAVILLON HENRI CHRÉTIEN RESTAURATION DES COUVERTURES ET GALERIES
A.MADELÉNAT ACMH	PAVILLON NORD - TOITURES
RL&A.	état actuel et projeté

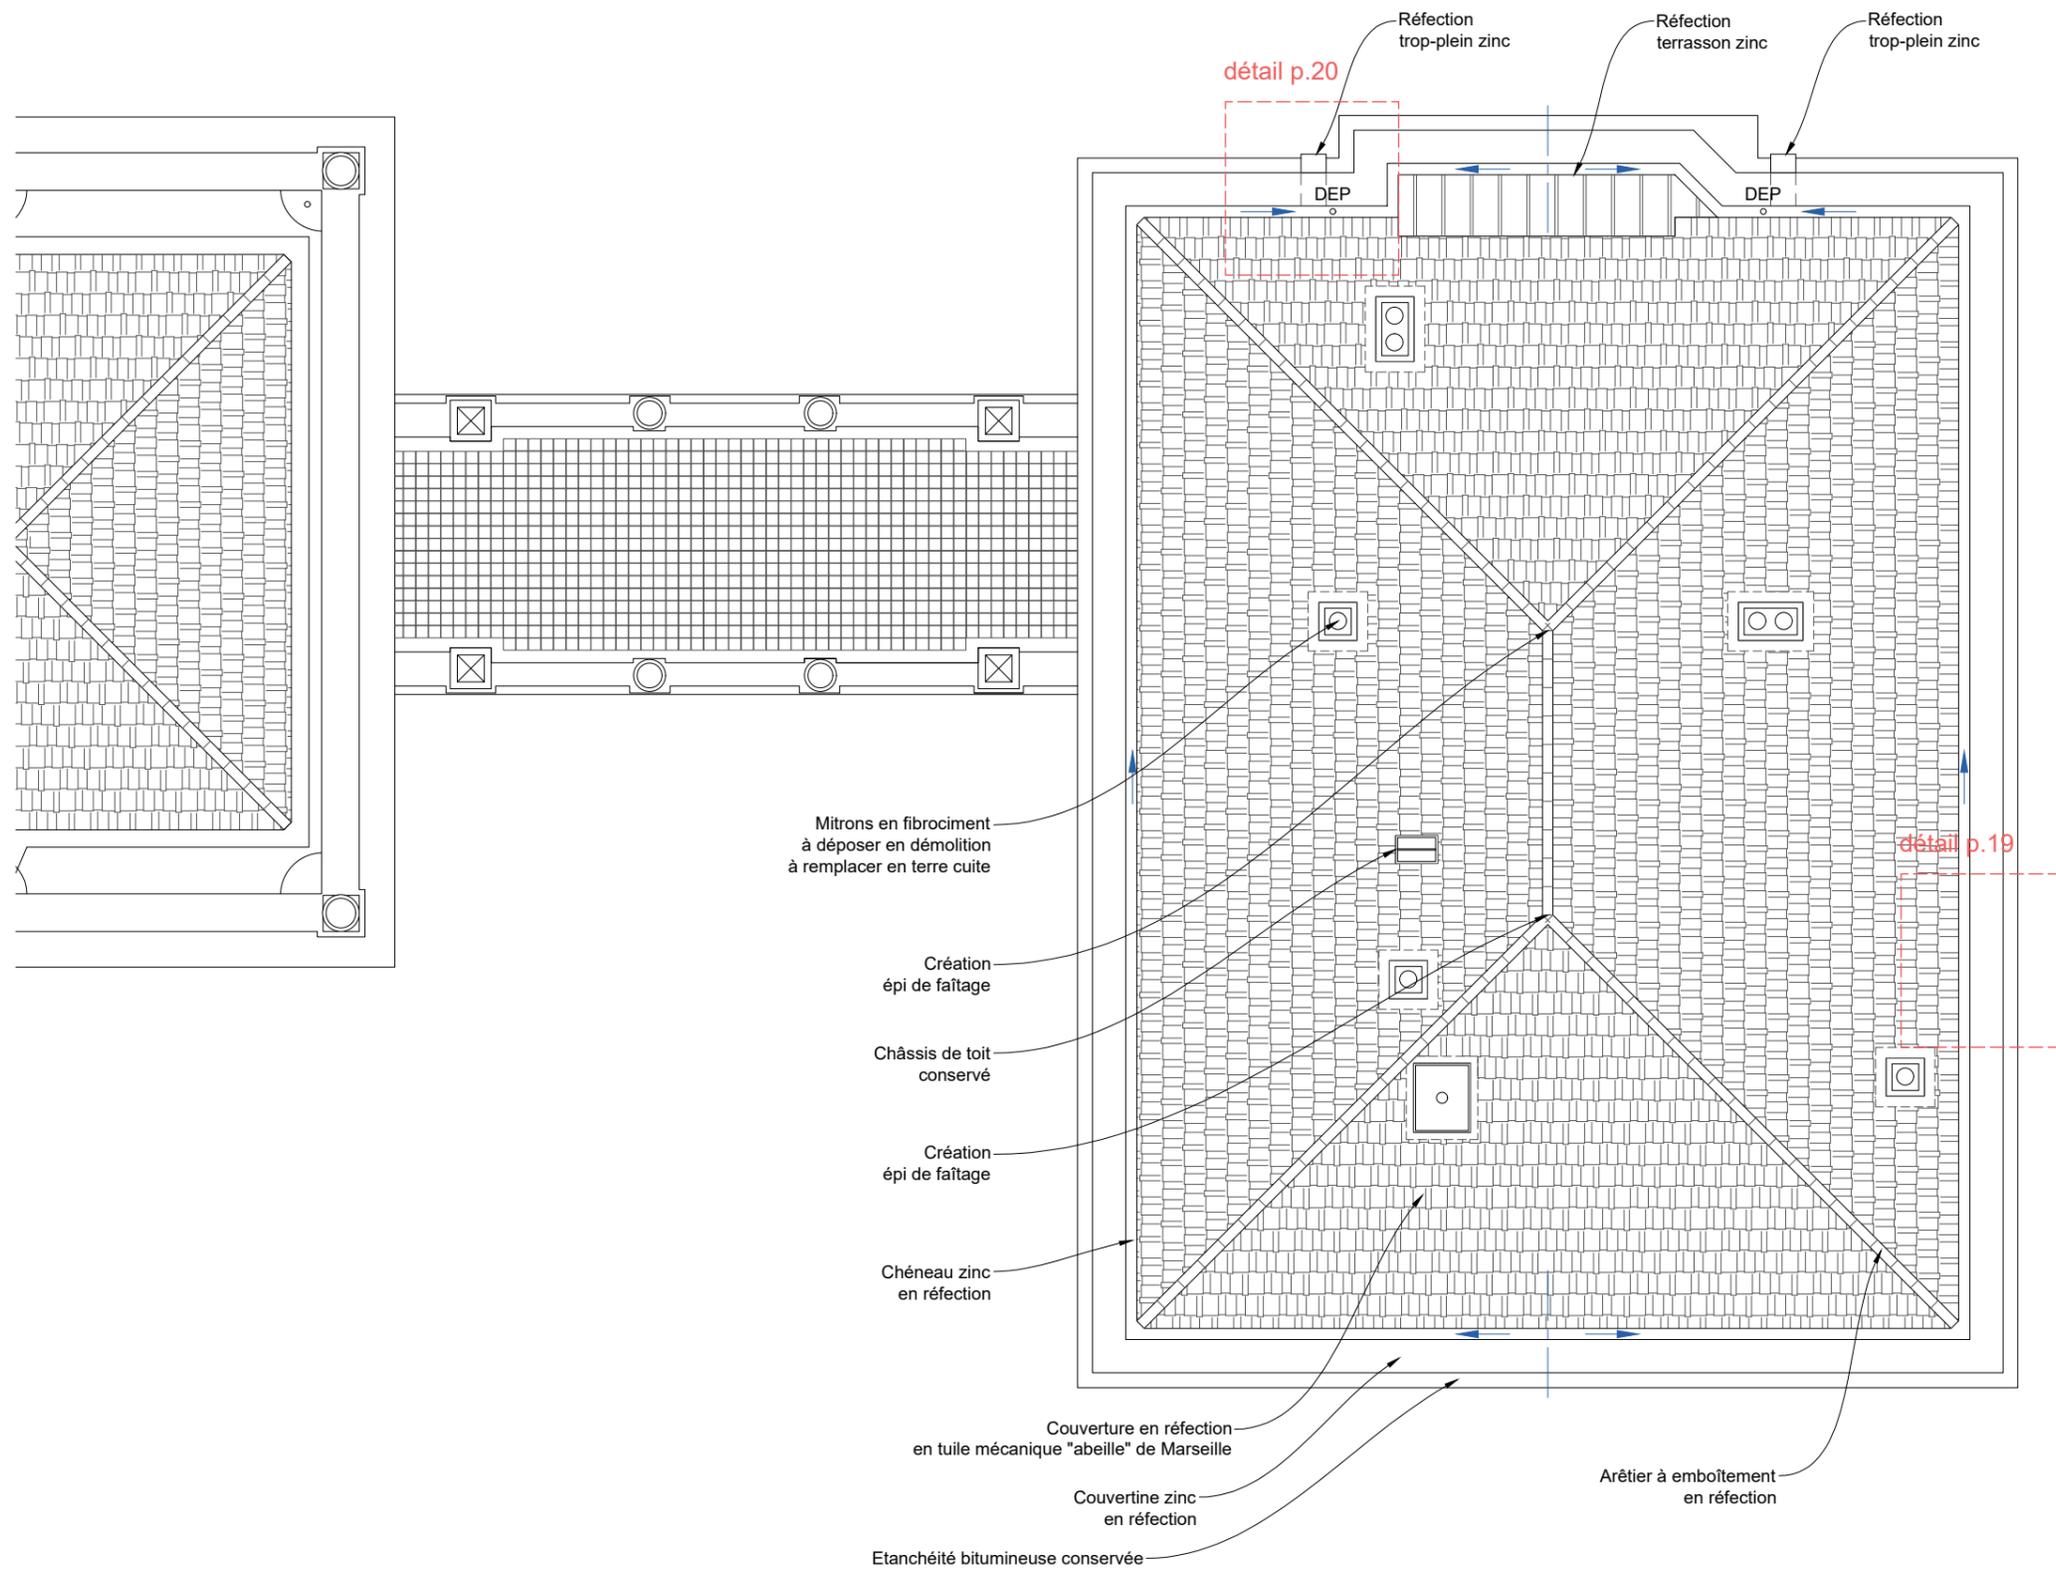
DCE 4 AVRIL 2021	0 1 2 3 4 5m Echelle 1:100	
	NICE	ALPES-MARITIMES
A.MADELÉNAT ACMH	PAVILLON HENRI CHRÉTIEN RESTAURATION DES COUVERTURES ET GALERIES	
RL&A	PAVILLON NORD-COUPÉ FF'	
	état actuel / état projeté

Mitrans en fibrociment
à déposer en démolition
à remplacer en terre cuite

Création
épi de faîtage

Châssis de toit
conservé

Chéneau zinc
en réfection

Couverture en réfection
en tuile mécanique "abeille" de Marseille

Couvertine zinc
en réfection

Etanchéité bitumineuse conservée

Arêtier à emboîtement
en réfection

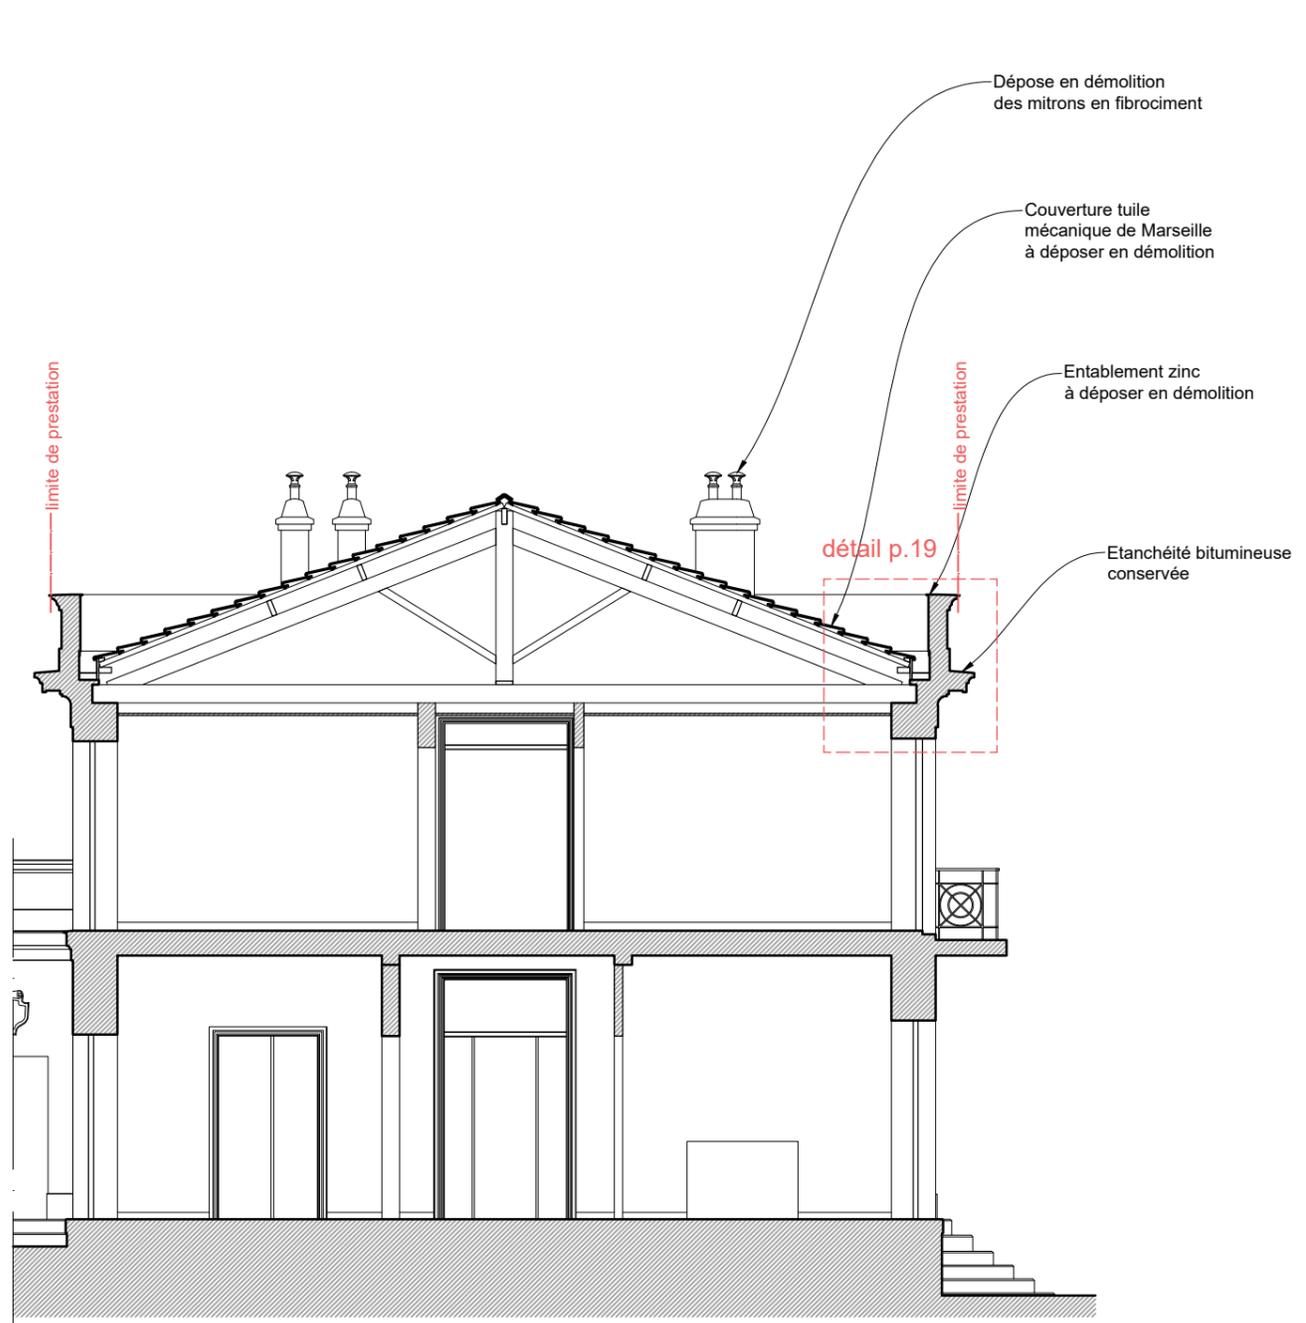
DCE 5 AVRIL 2021	0 1 2 3 4 5m Echelle 1:100
	NICE ALPES-MARITIMES PAVILLON HENRI CHRÉTIEN RESTAURATION DES COUVERTURES ET GALERIES
A.MADELÉNAT ACMH	PAVILLON SUD - TOITURES
RL&A.	état actuel et projeté

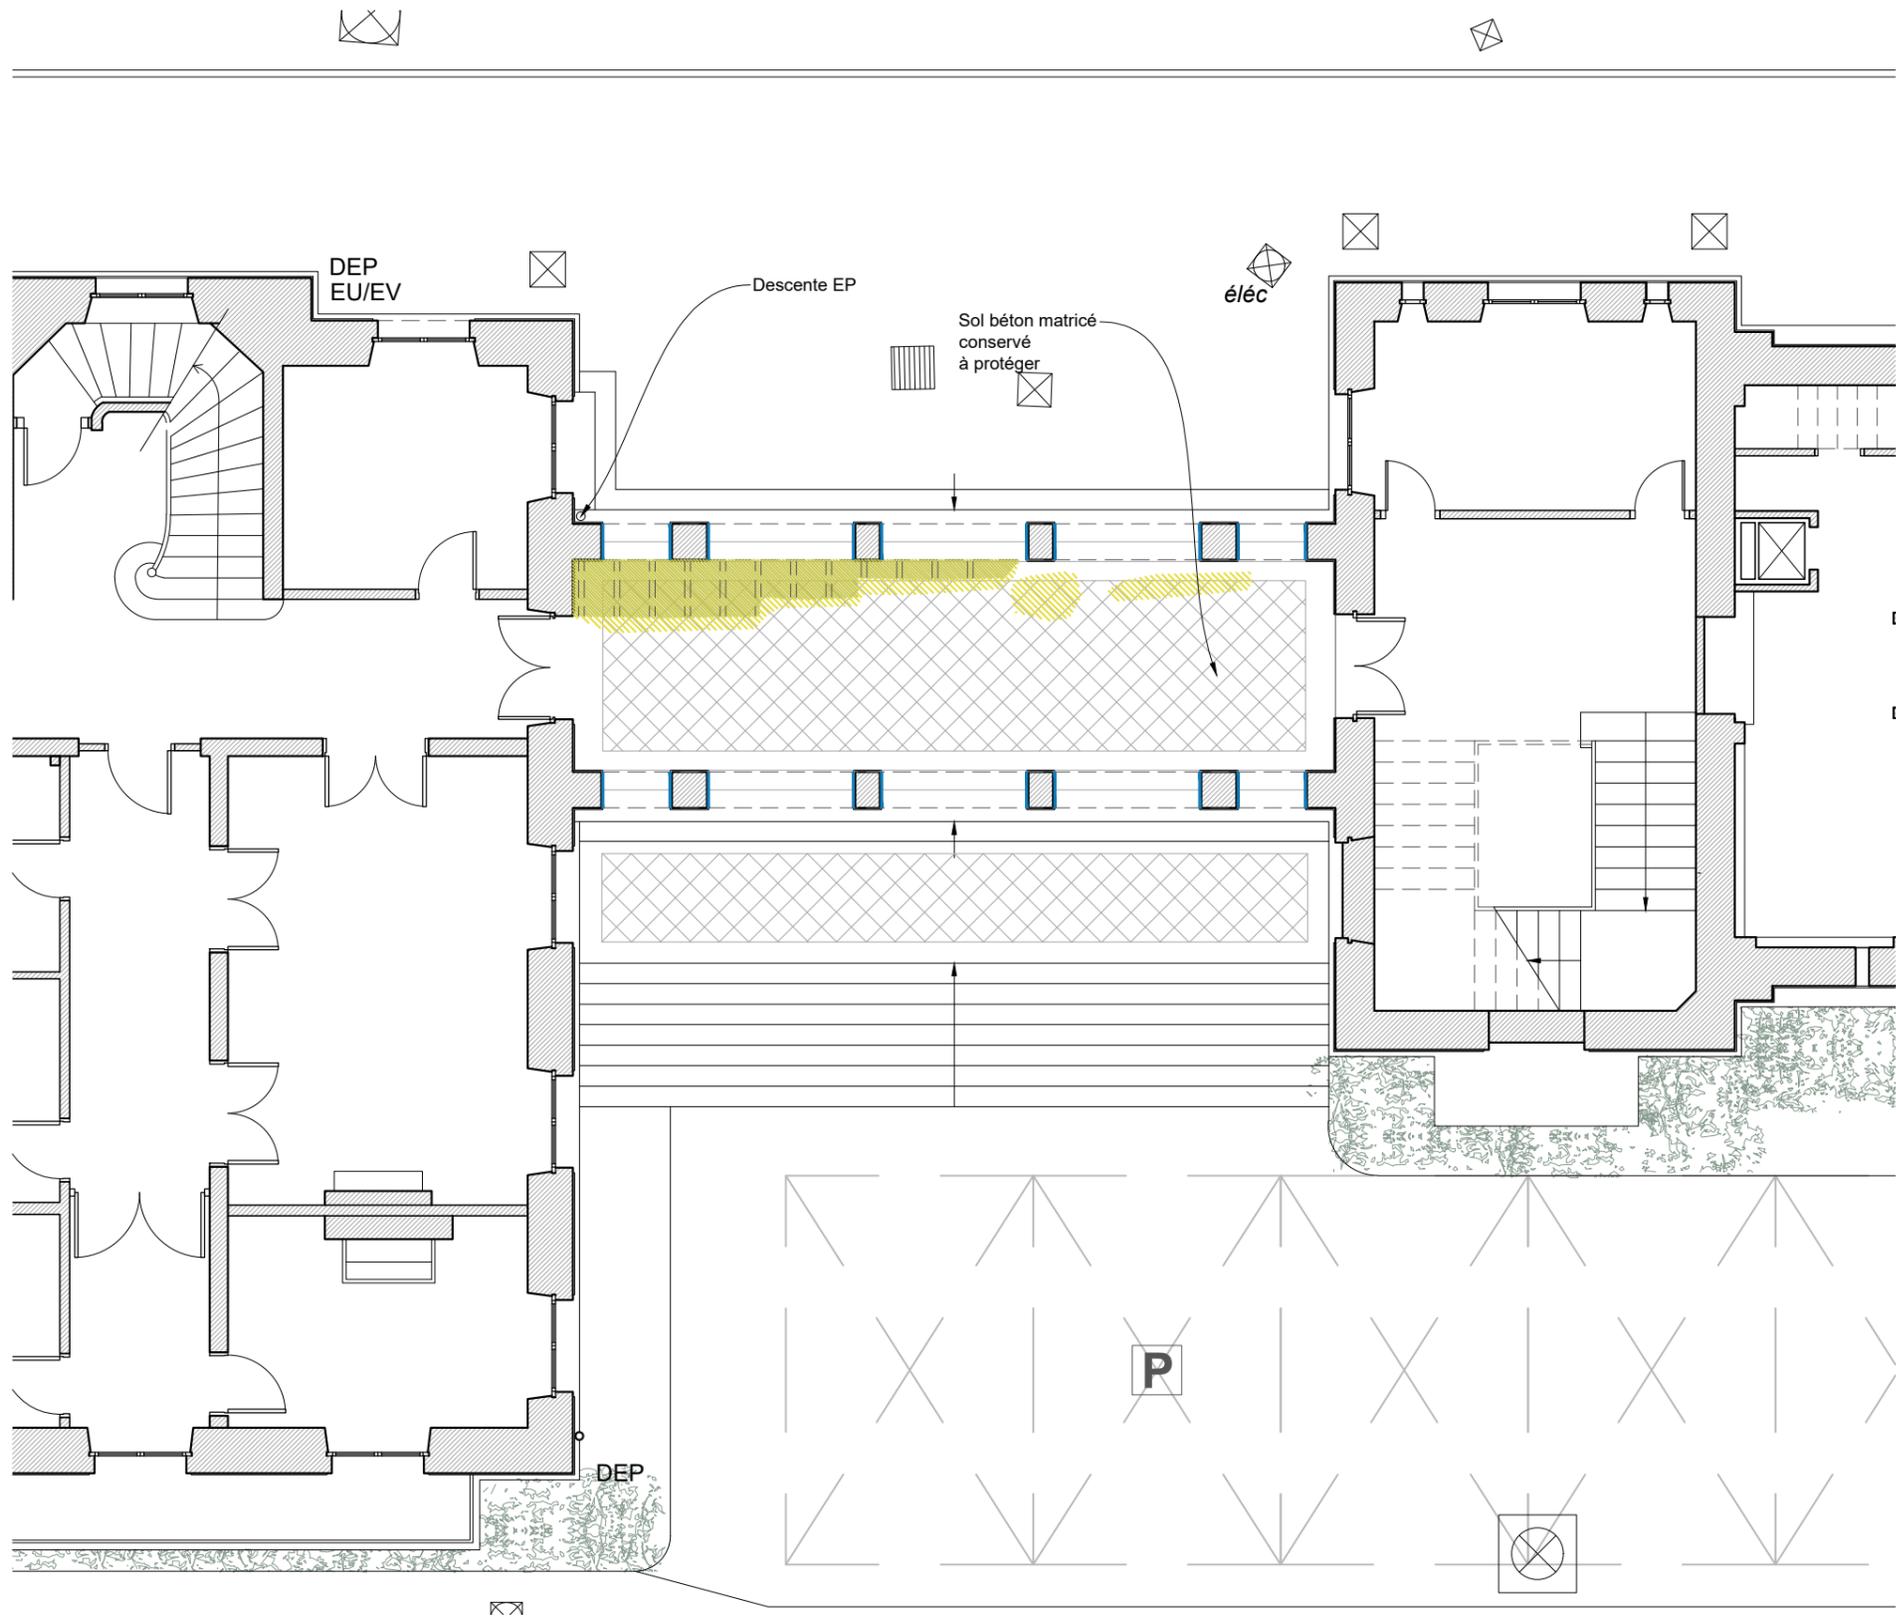
DCE 6 AVRIL 2021	0 1 2 3 4 5m Echelle 1:100	
	NICE	ALPES-MARITIMES
PAVILLON HENRI CHRÉTIEN RESTAURATION DES COUVERTURES ET GALERIES		
A.MADELÉNAT ACMH	PAVILLON SUD-COUCPE BB'	
RL&A, état actuel / état projeté

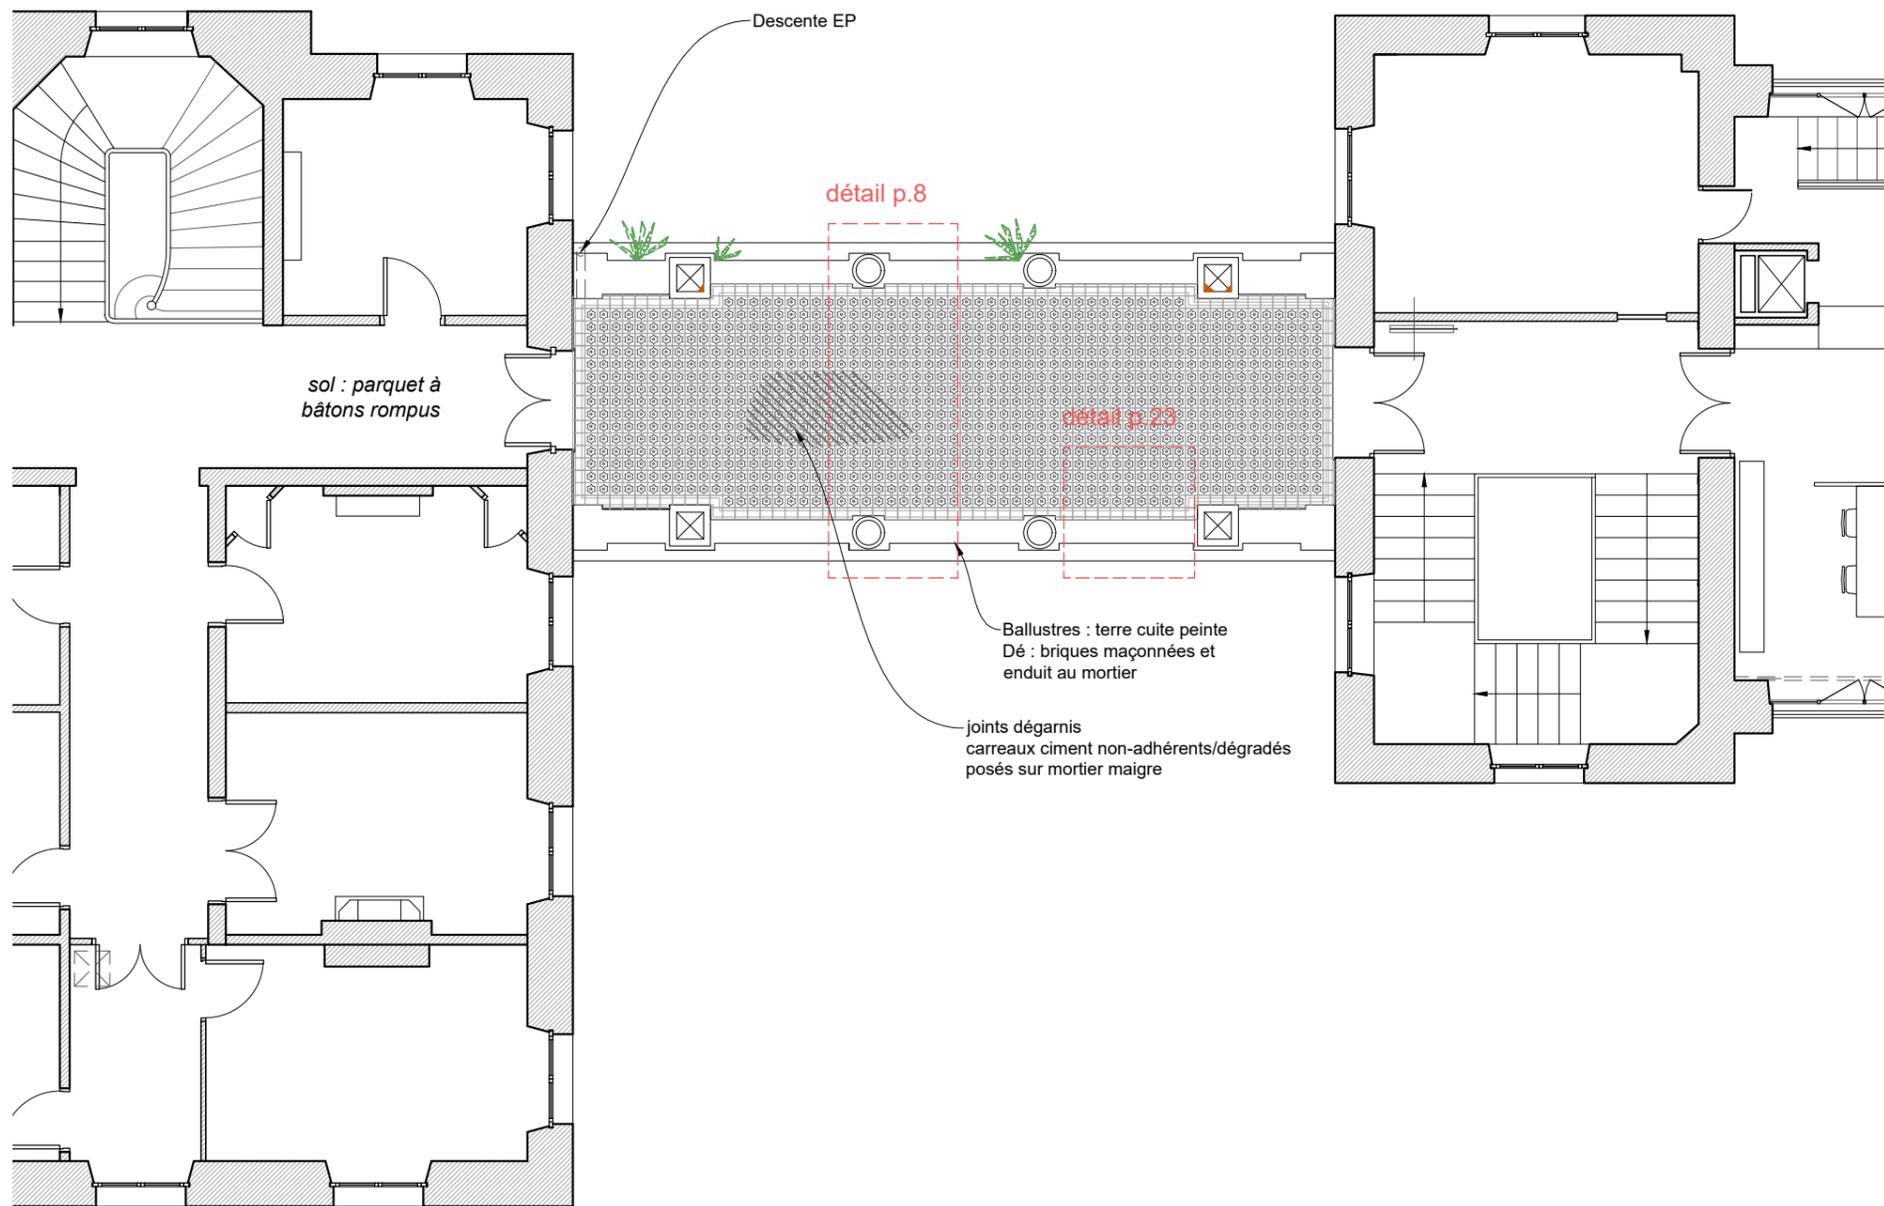
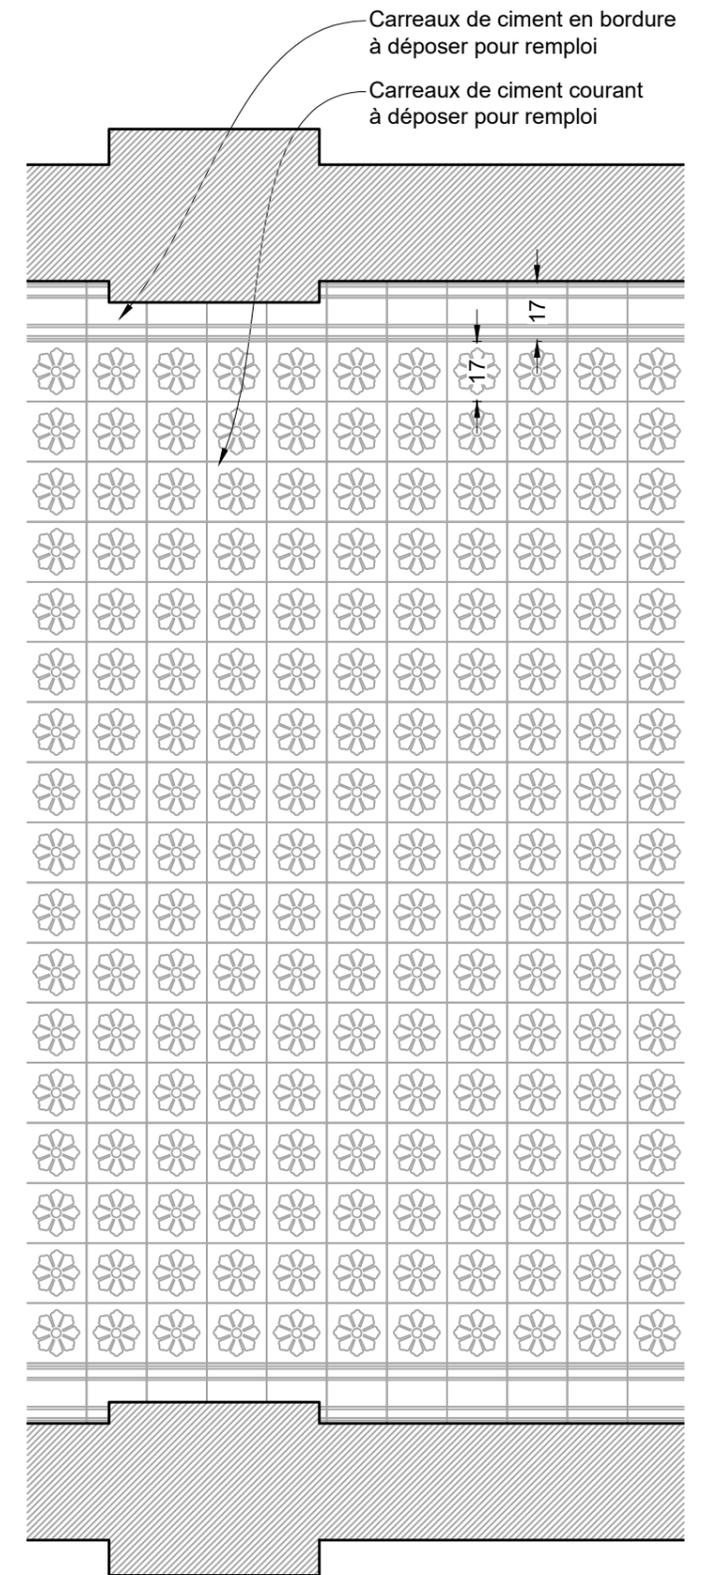
DCE 7 AVRIL 2021	0 1 2 3 4 5m Echelle 1:100
	NICE ALPES-MARITIMES PAVILLON HENRI CHRÉTIEN RESTAURATION DES COUVERTURES ET GALERIES
A.MADELÉNAT ACMH	GALERIE NORD - PLAN RDC
RL&A.	état actuel

Détail du calepinage Echelle 1:20

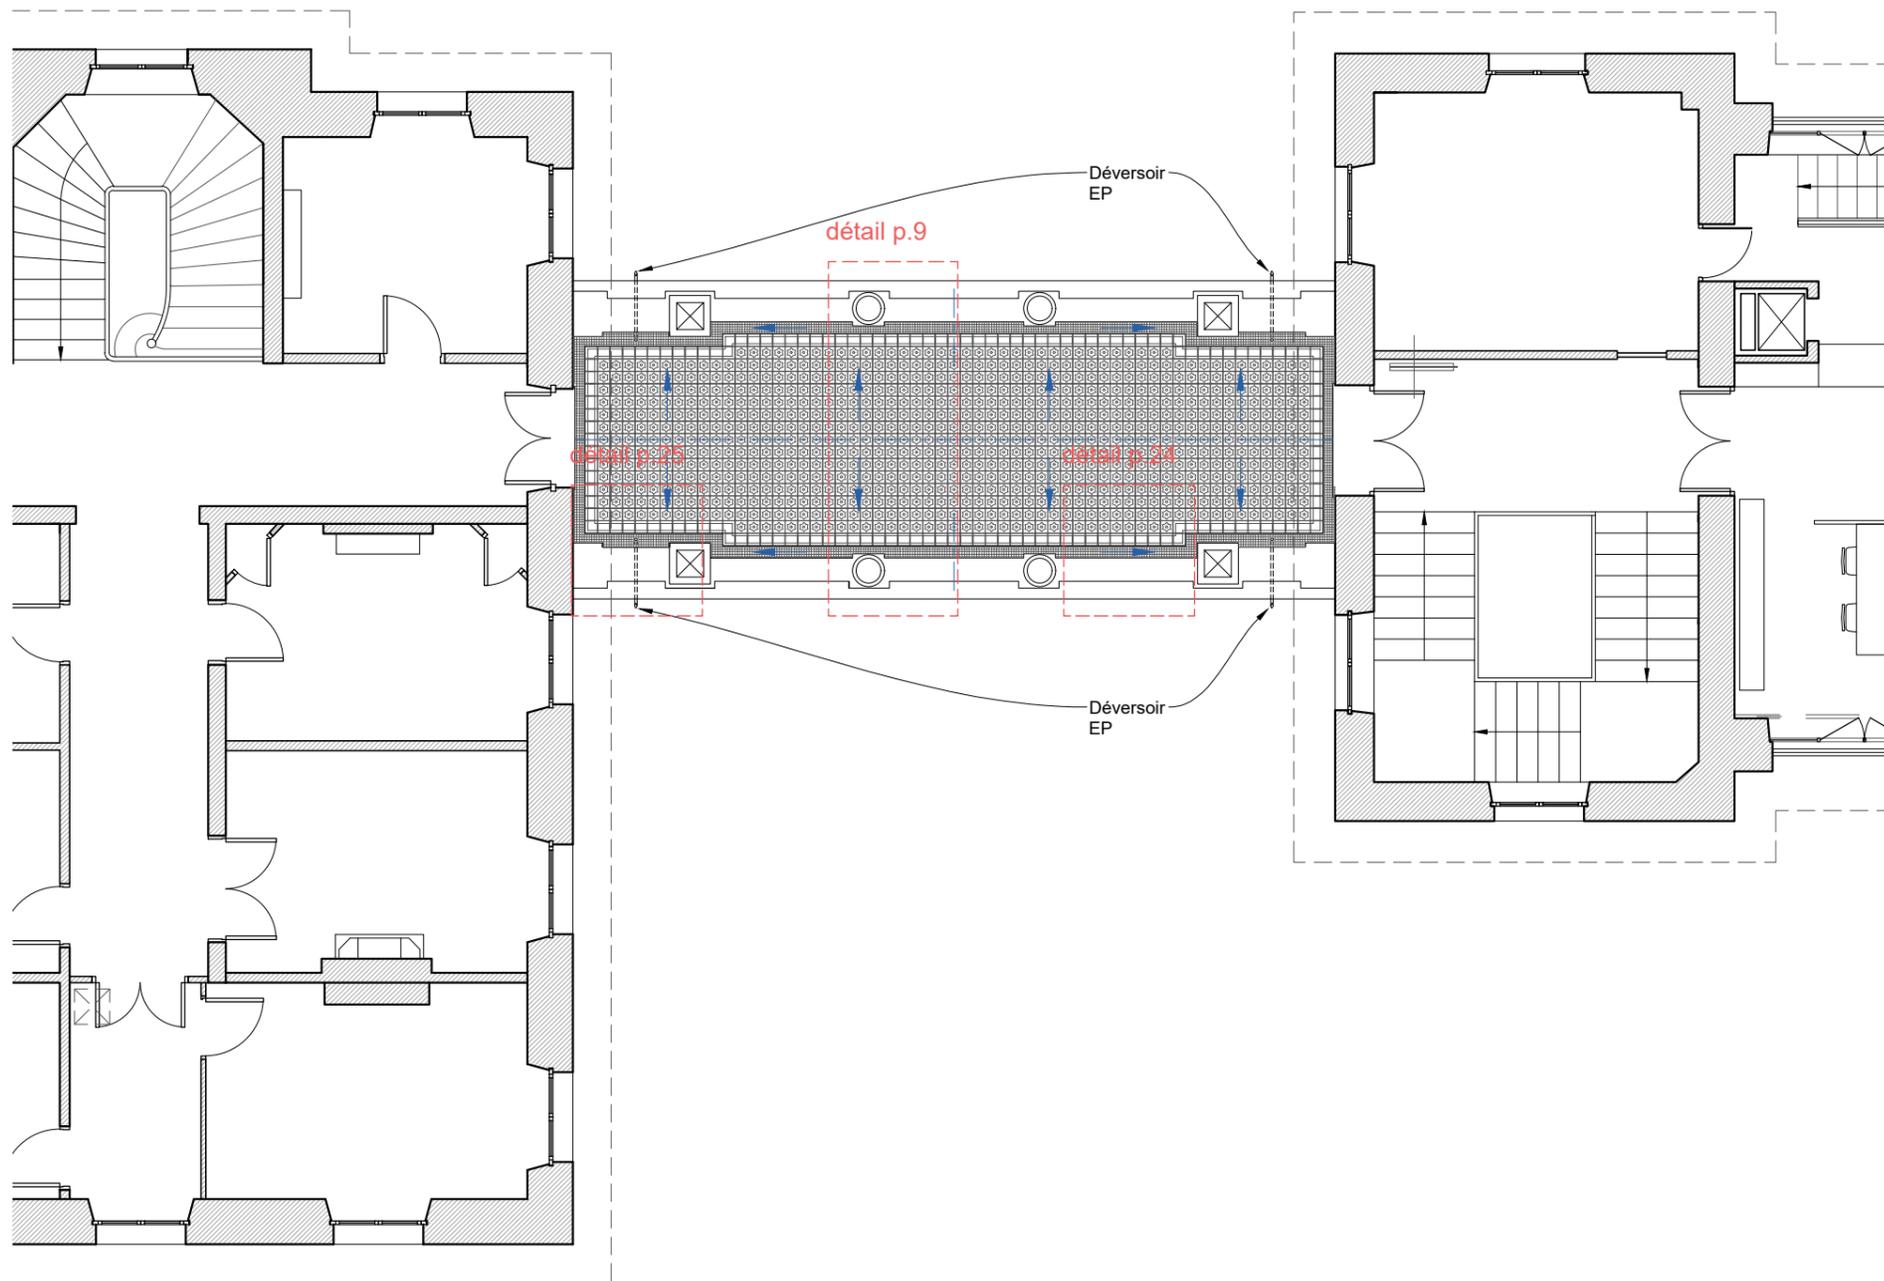
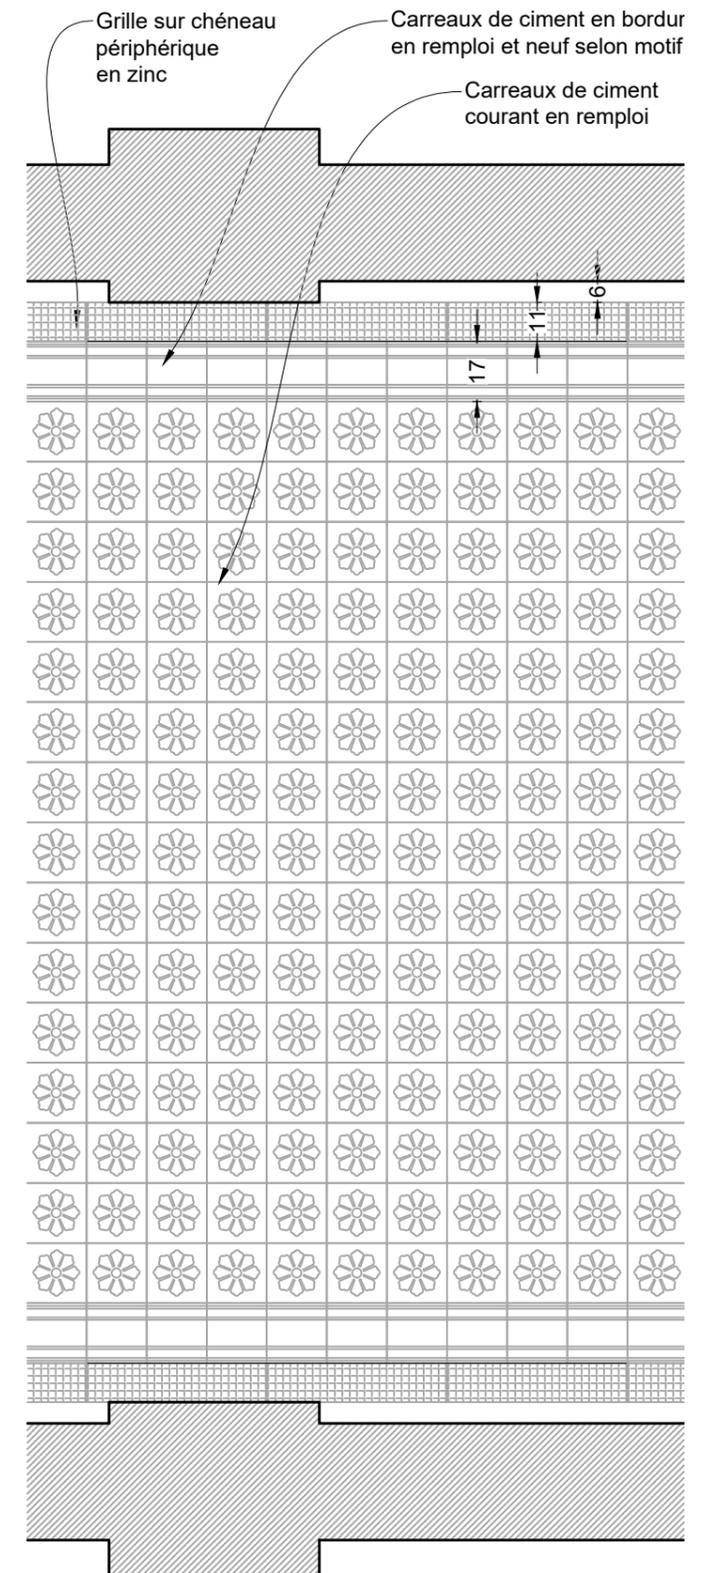
DCE 8 AVRIL 2021	0 1 2 3 4 5m Echelle 1:100
	NICE ALPES-MARITIMES PAVILLON HENRI CHRÉTIEN RESTAURATION DES COUVERTURES ET GALERIES
A.MADELÉNAT ACMH	GALERIE NORD - TERRASSE
RL&A.	état actuel

Détail du calepinage
