ALPES-MARITIMES
PAVILLON HENRI CHRÉTIEN
 Restauration des couvertures et galeries

Plan de situation		1
Plan des toitures		2
Pavillon NORD -Toitures	état actuel et projeté	3
Pavillon NORD - Coupe FF'	état actuel et projeté	4
Pavillon SUD -Toitures	état actuel et projeté	5
Pavillon SUD - Coupe BB'	état actuel et projeté	6
Galerie NORD - Plan RDC	état actuel	7
Galerie NORD - Terrasse	état actuel	8
Galerie NORD - Terrasse	état projeté	9
Galerie NORD - Façade OUEST	état actuel	10
Galerie NORD - Façade EST	état actuel	11
Galerie NORD - Coupes	état actuel	12
Galerie NORD - Coupes	état projeté	13
Galerie SUD - Plan RDC	état actuel	14
Galerie SUD - Terrasse	état actuel	15
Galerie SUD - Terrasse	état projeté	16
Galerie SUD - Façade OUEST	état actuel	17
Galerie SUD - Façade EST	état actuel	18
Pavillon NORD - Détail courant	état actuel et projeté	19
Pavillon NORD - Détail trop-plein	état actuel et projeté	20
Galerie NORD - Détail courant	état actuel	21
Galerie NORD - Détail courant	état projeté	22
Galerie NORD - Détail courant	état actuel	23

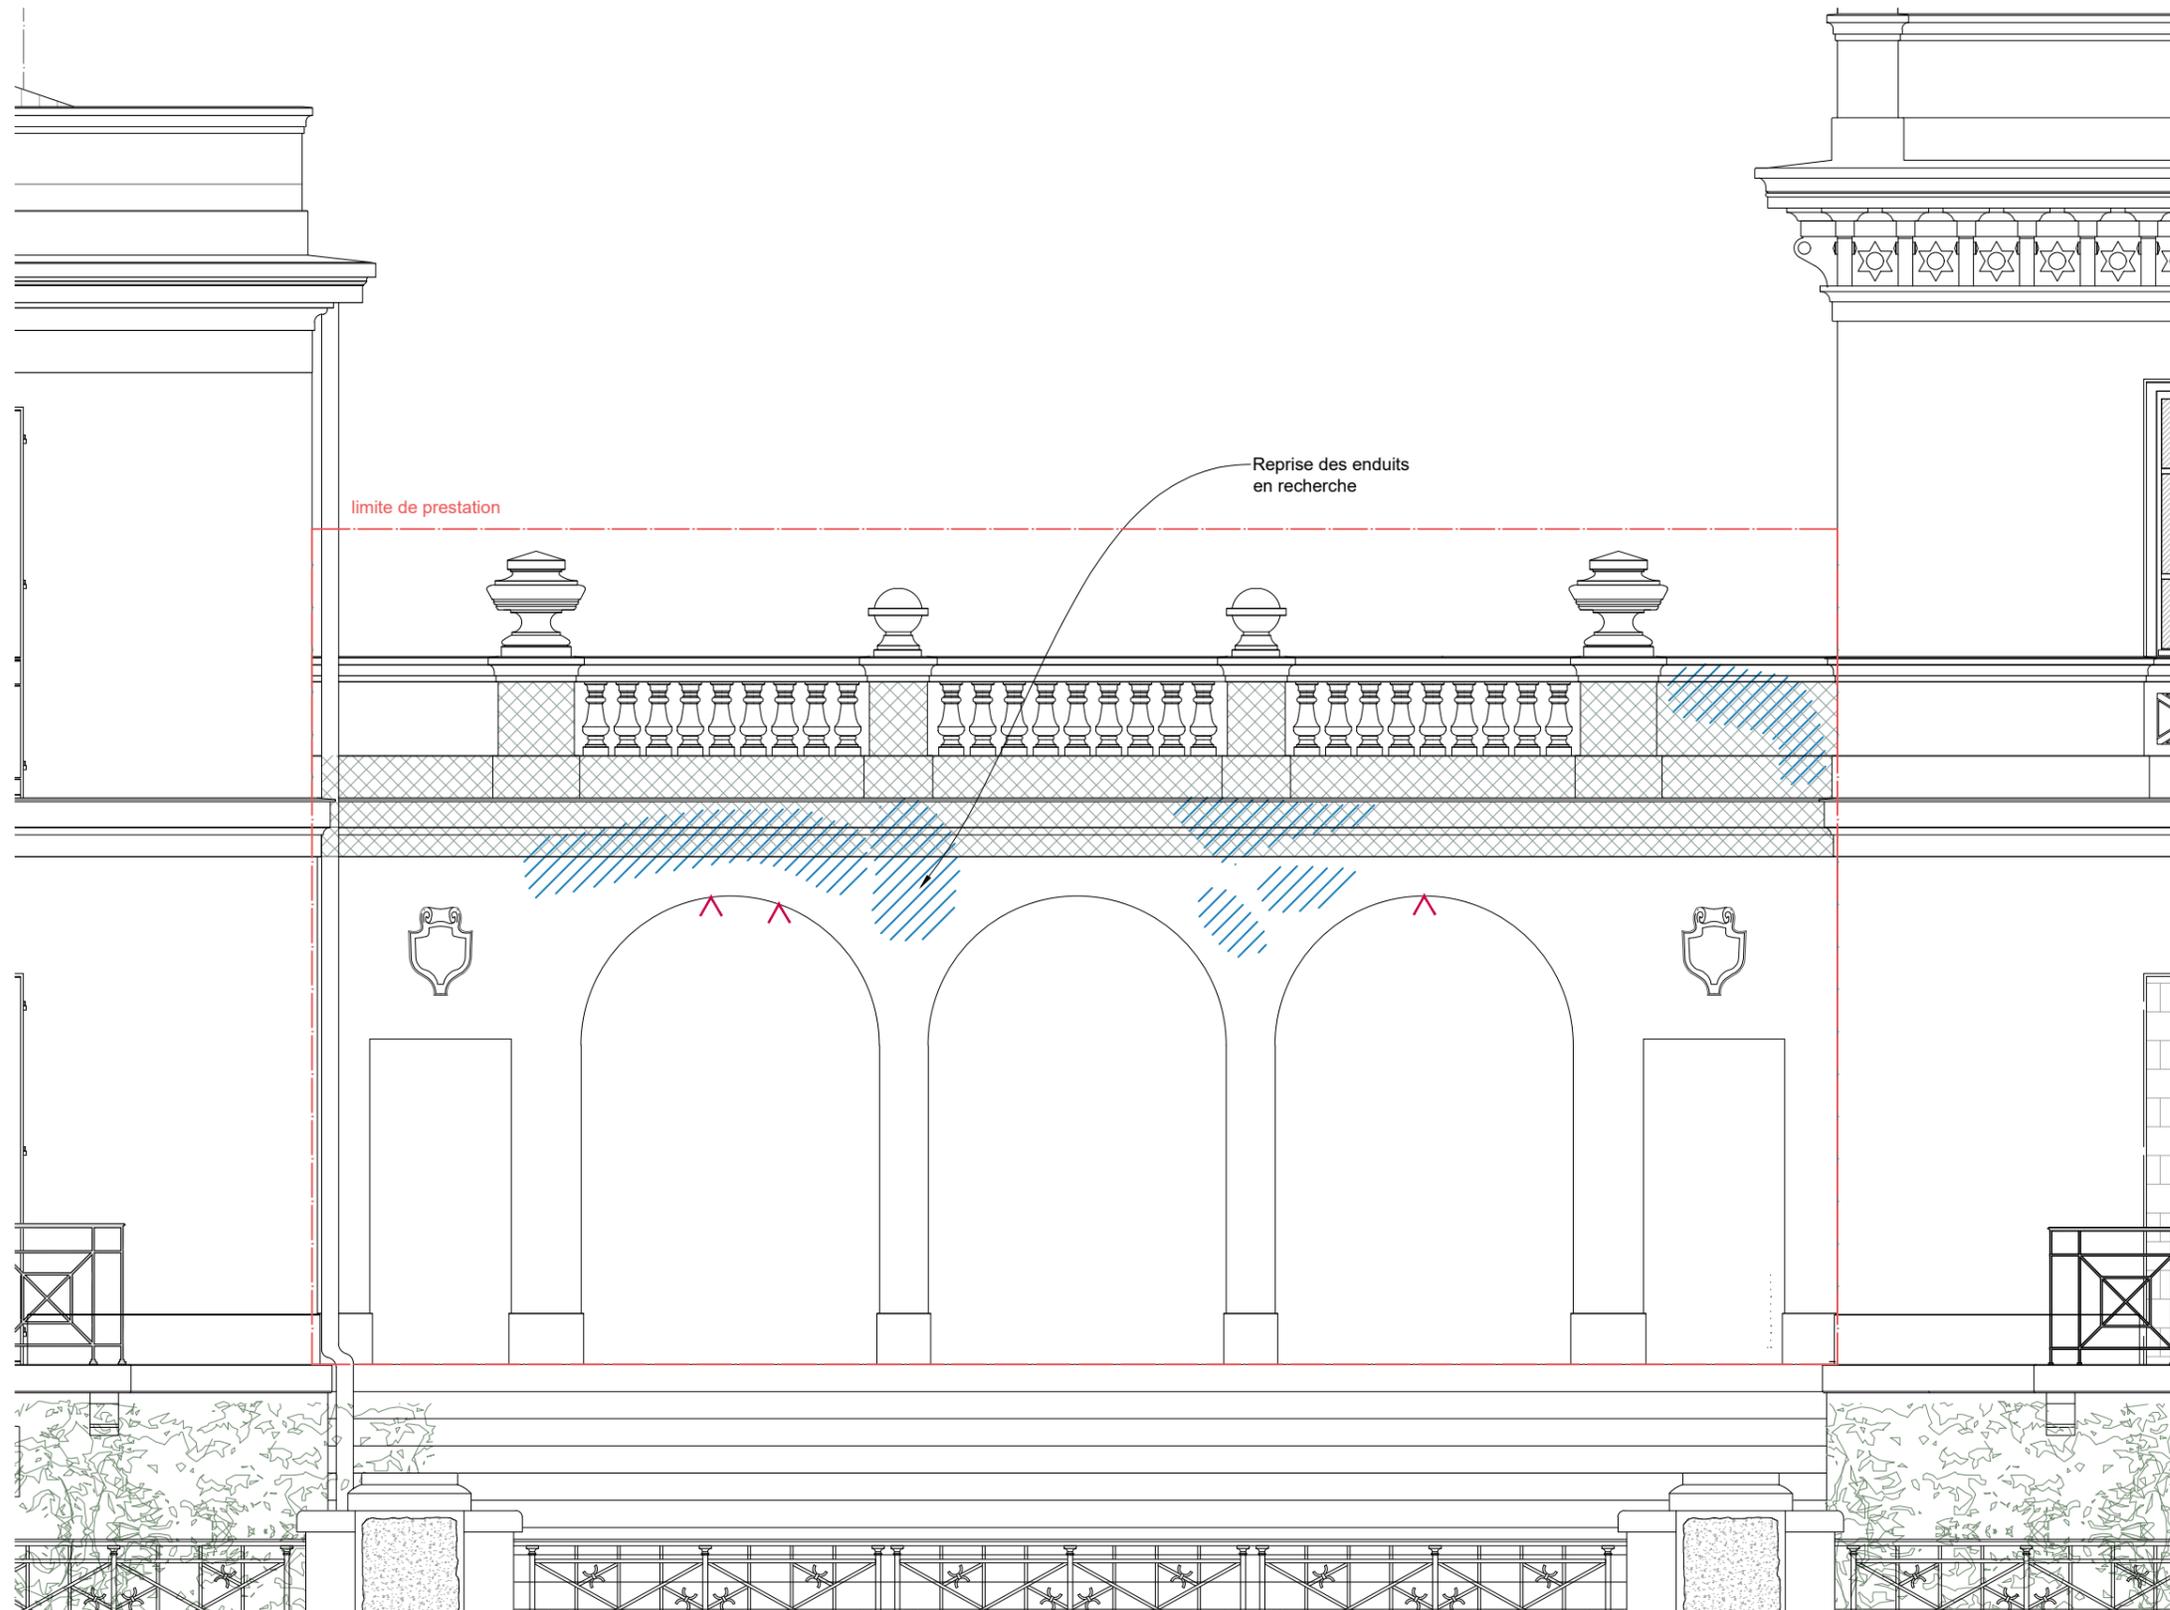
DCE 9 AVRIL 2021	0 1 2 3 4 5m Echelle 1:100	
	NICE	ALPES-MARITIMES
PAVILLON HENRI CHRÉTIEN RESTAURATION DES COUVERTURES ET GALERIES		
A.MADELÉNAT ACMH	GALERIE NORD - TERRASSE	
RL&A.	état projeté

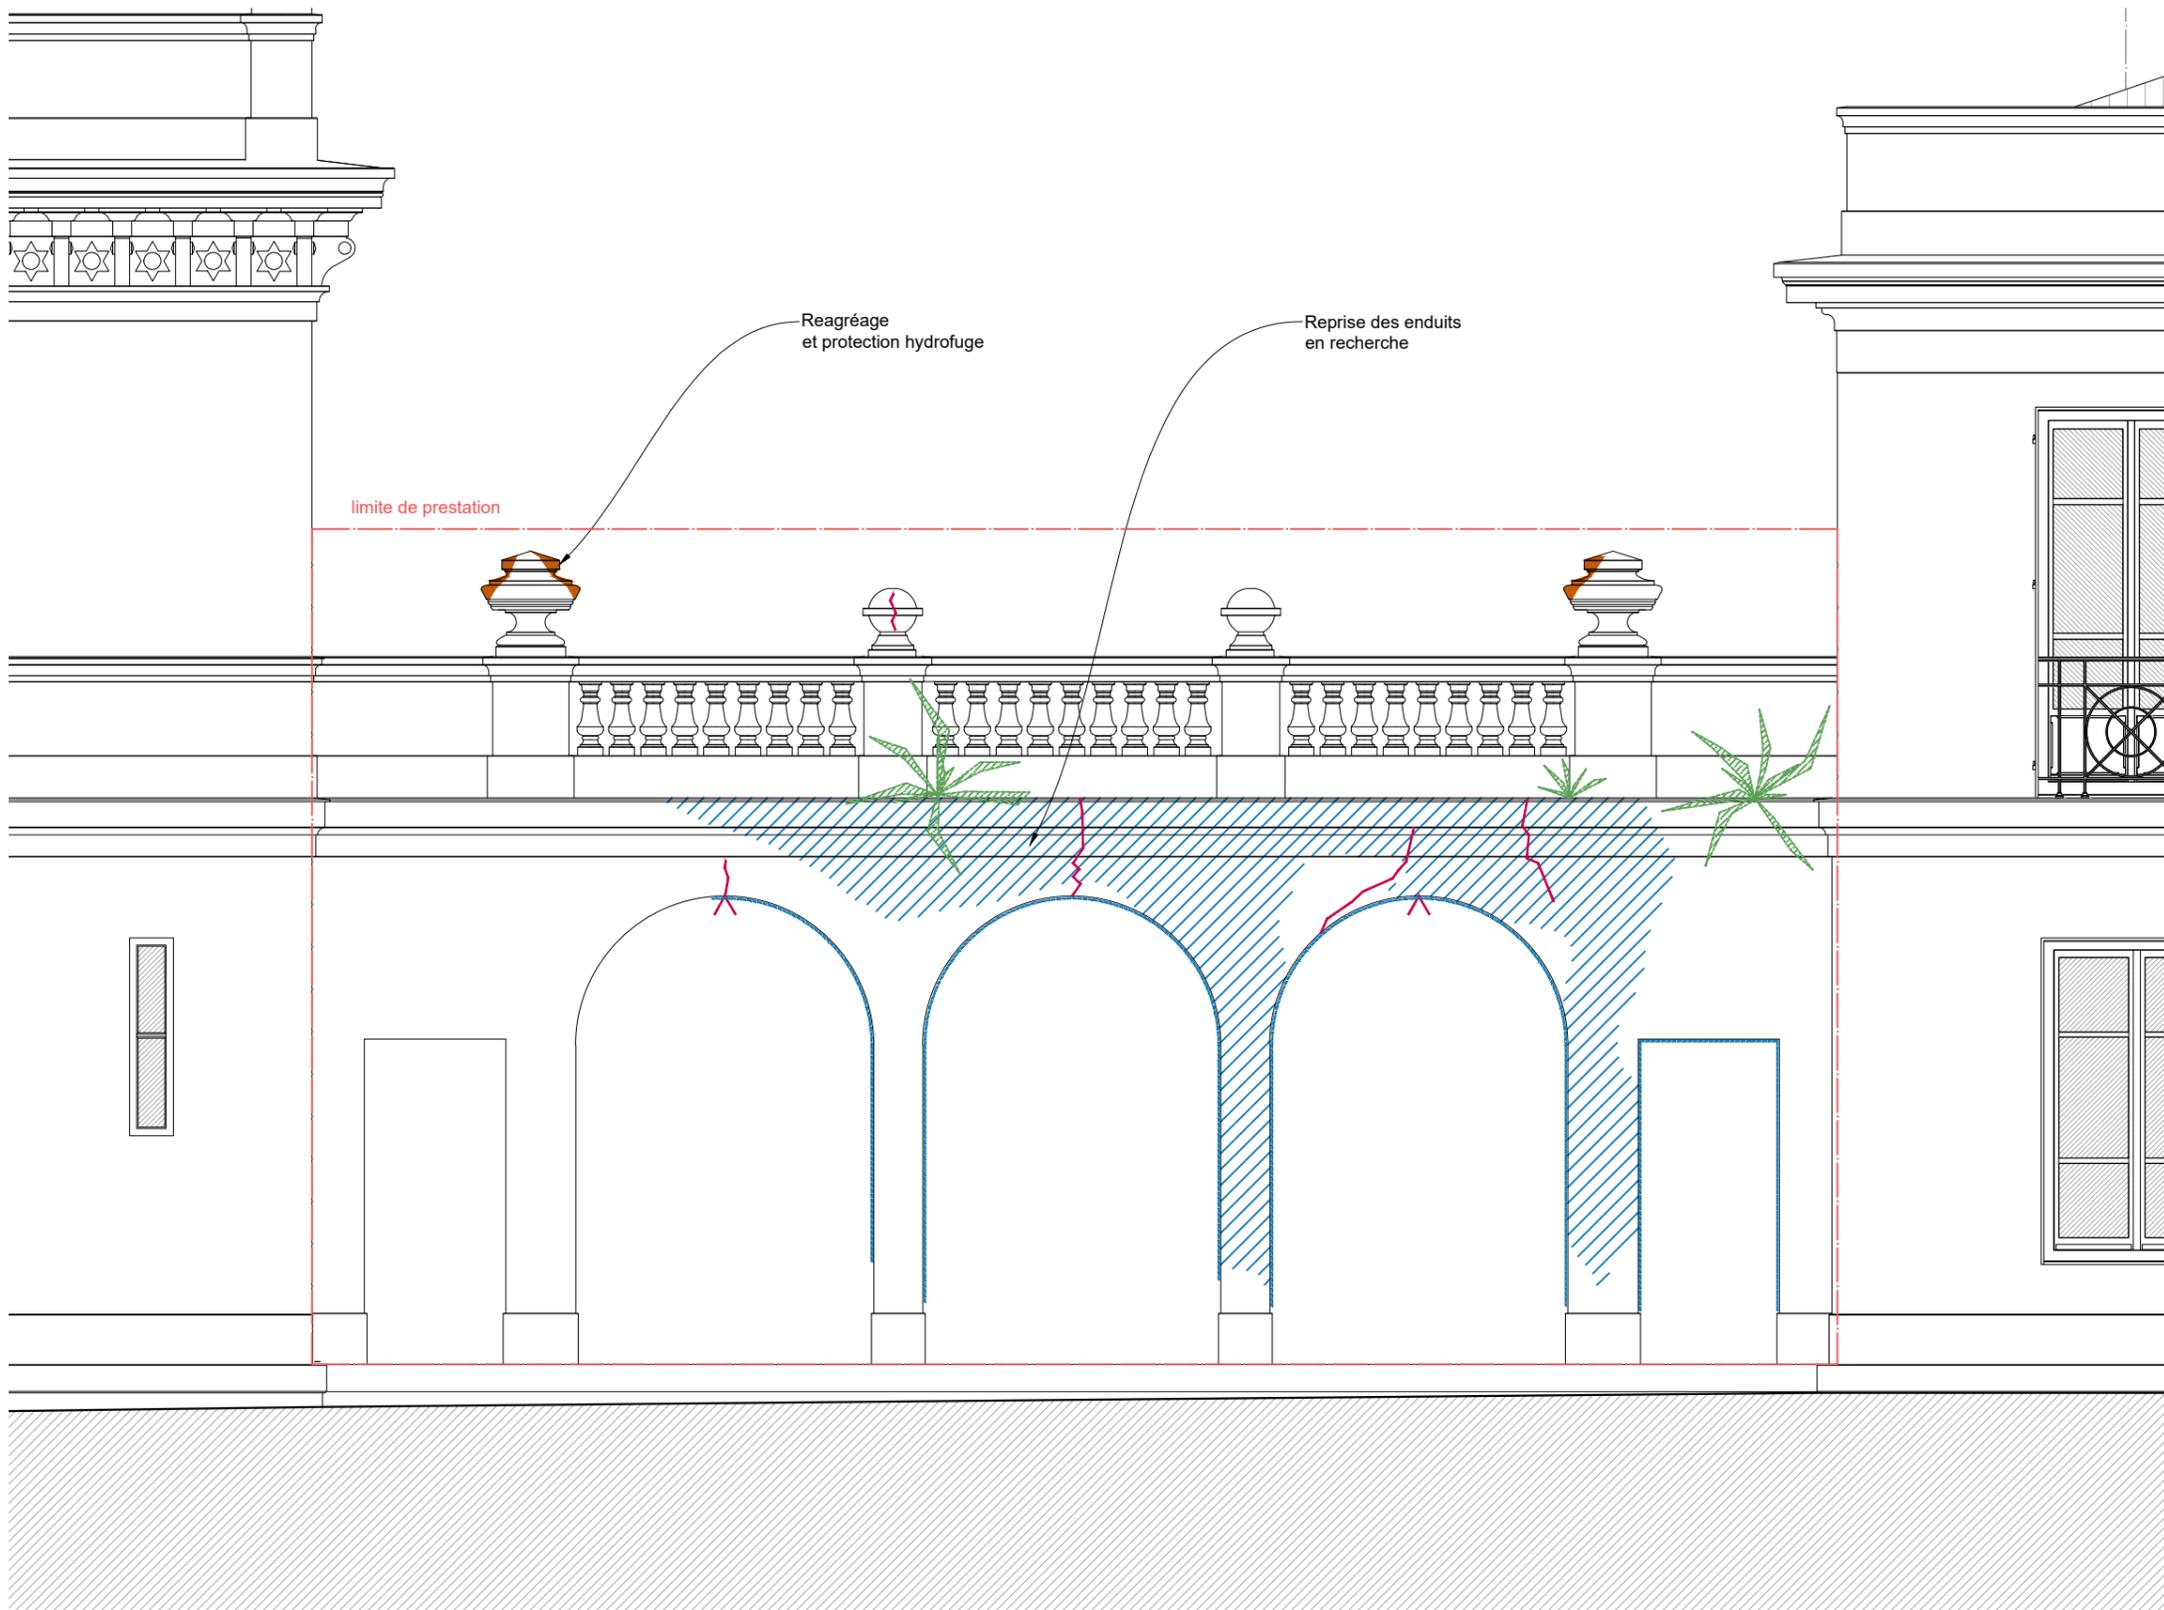
<p>DCE</p> <p>10</p> <p>AVRIL 2021</p> <p>A.MADELÉNAT ACMH</p> <p>RL&A</p>	<p>0 50 100 250cm Echelle 1:50</p>
	<p>NICE ALPES MARITIMES</p> <p>PAVILLON HENRI CHRÉTIEN</p> <p>RESTAURATION DES COUVERTURES ET GALERIES</p>
<p>GALERIE NORD - FAÇADE OUEST</p>	
<p>état actuel</p>

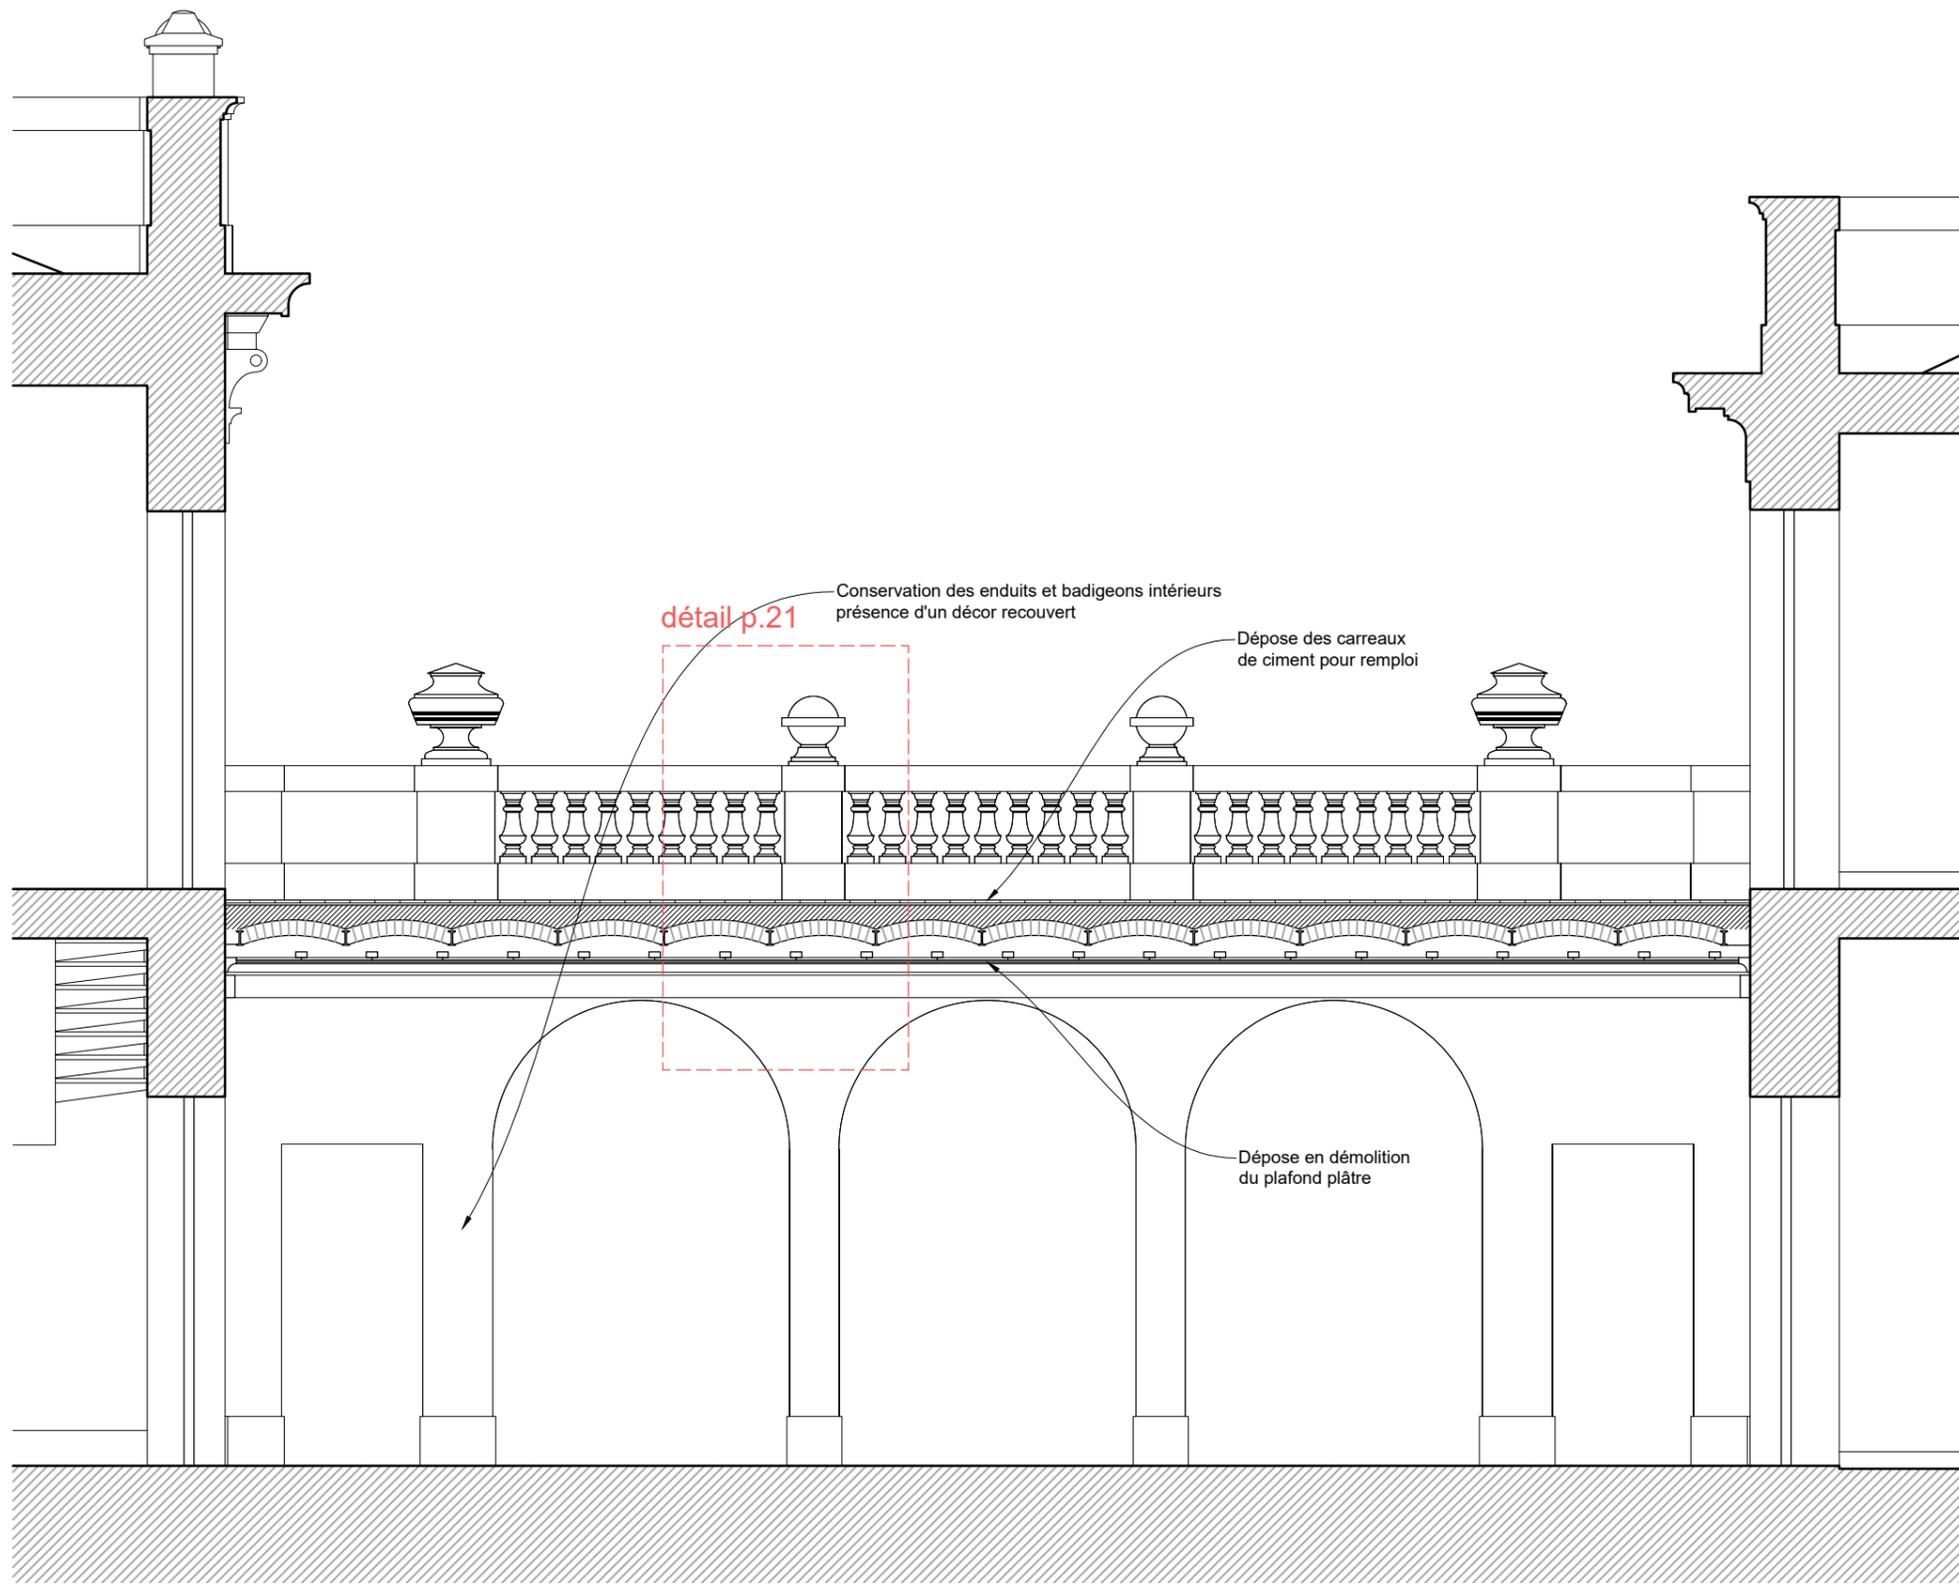
DCE (11) AVRIL 2021	0 50 100 250cm Echelle 1:50
	NICE ALPES MARITIMES PAVILLON HENRI CHRÉTIEN RESTAURATION DES COUVERTURES ET GALERIES
A.MADELÉNAT ACMH	GALERIE NORD - FAÇADE EST
RL&A.	état actuel

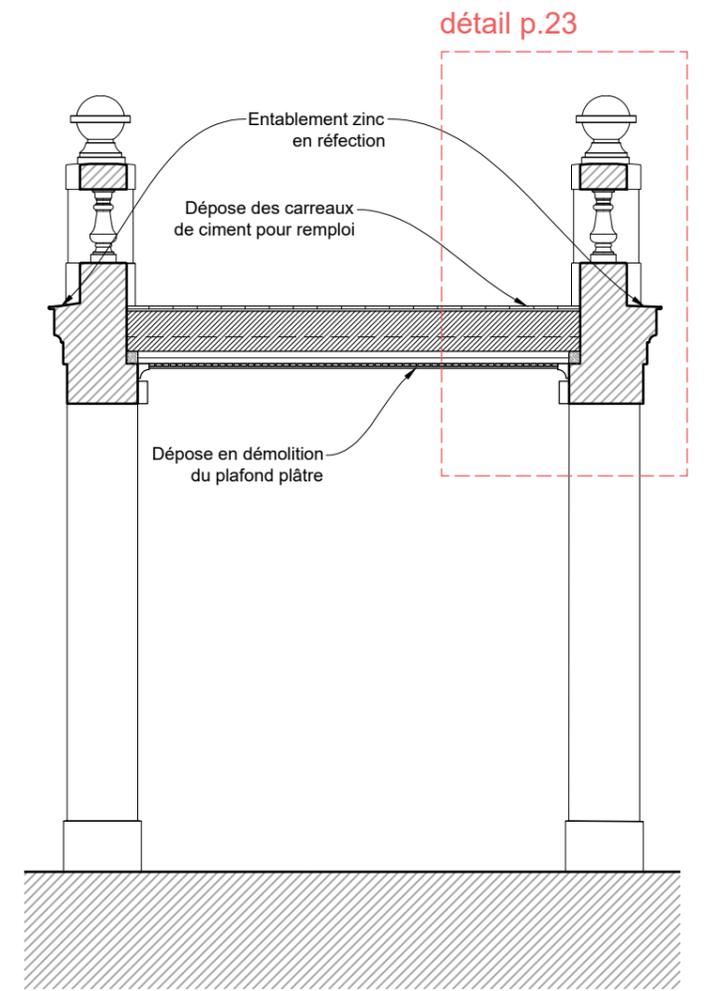
Coupe AA'

DCE 12 AVRIL 2021	0 50 100 250cm	Echelle 1:50
	NICE ALPES-MARITIMES	
PAVILLON HENRI CHRÉTIEN RESTAURATION DES COUVERTURES ET GALERIES		
A.MADELÉNAT ACMH	GALERIE NORD - COUPES	
RL&A	état actuel

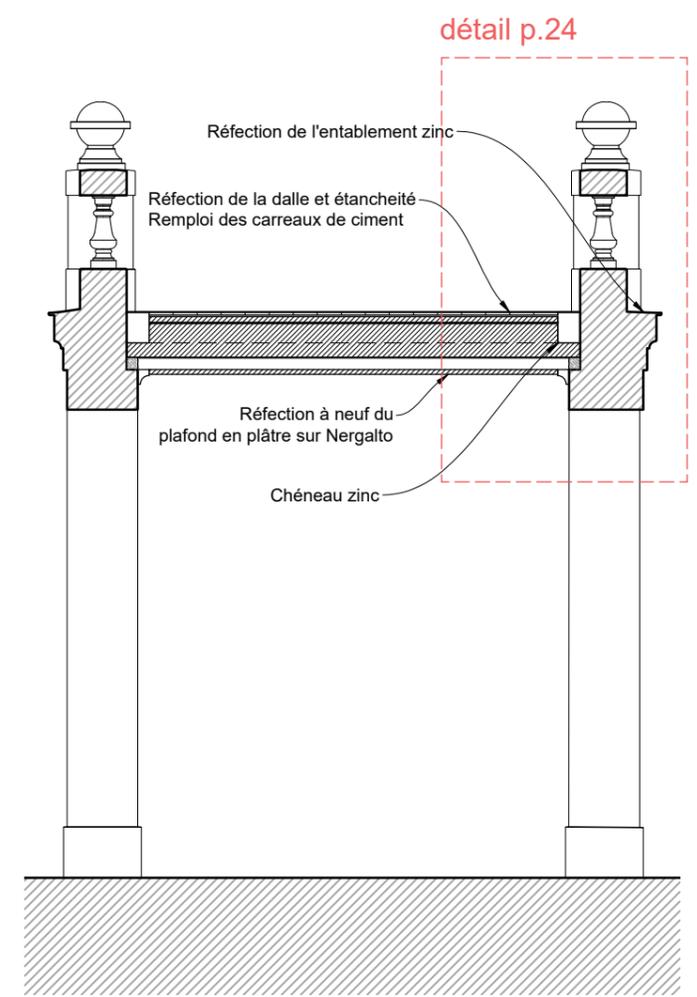
Coupe AA'

DCE 13 AVRIL 2021	0 50 100 250cm Echelle 1:50
	NICE ALPES-MARITIMES PAVILLON HENRI CHRÉTIEN RESTAURATION DES COUVERTURES ET GALERIES
A.MADELÉNAT ACMH	GALERIE NORD - COUPES
RL&A.	état projeté

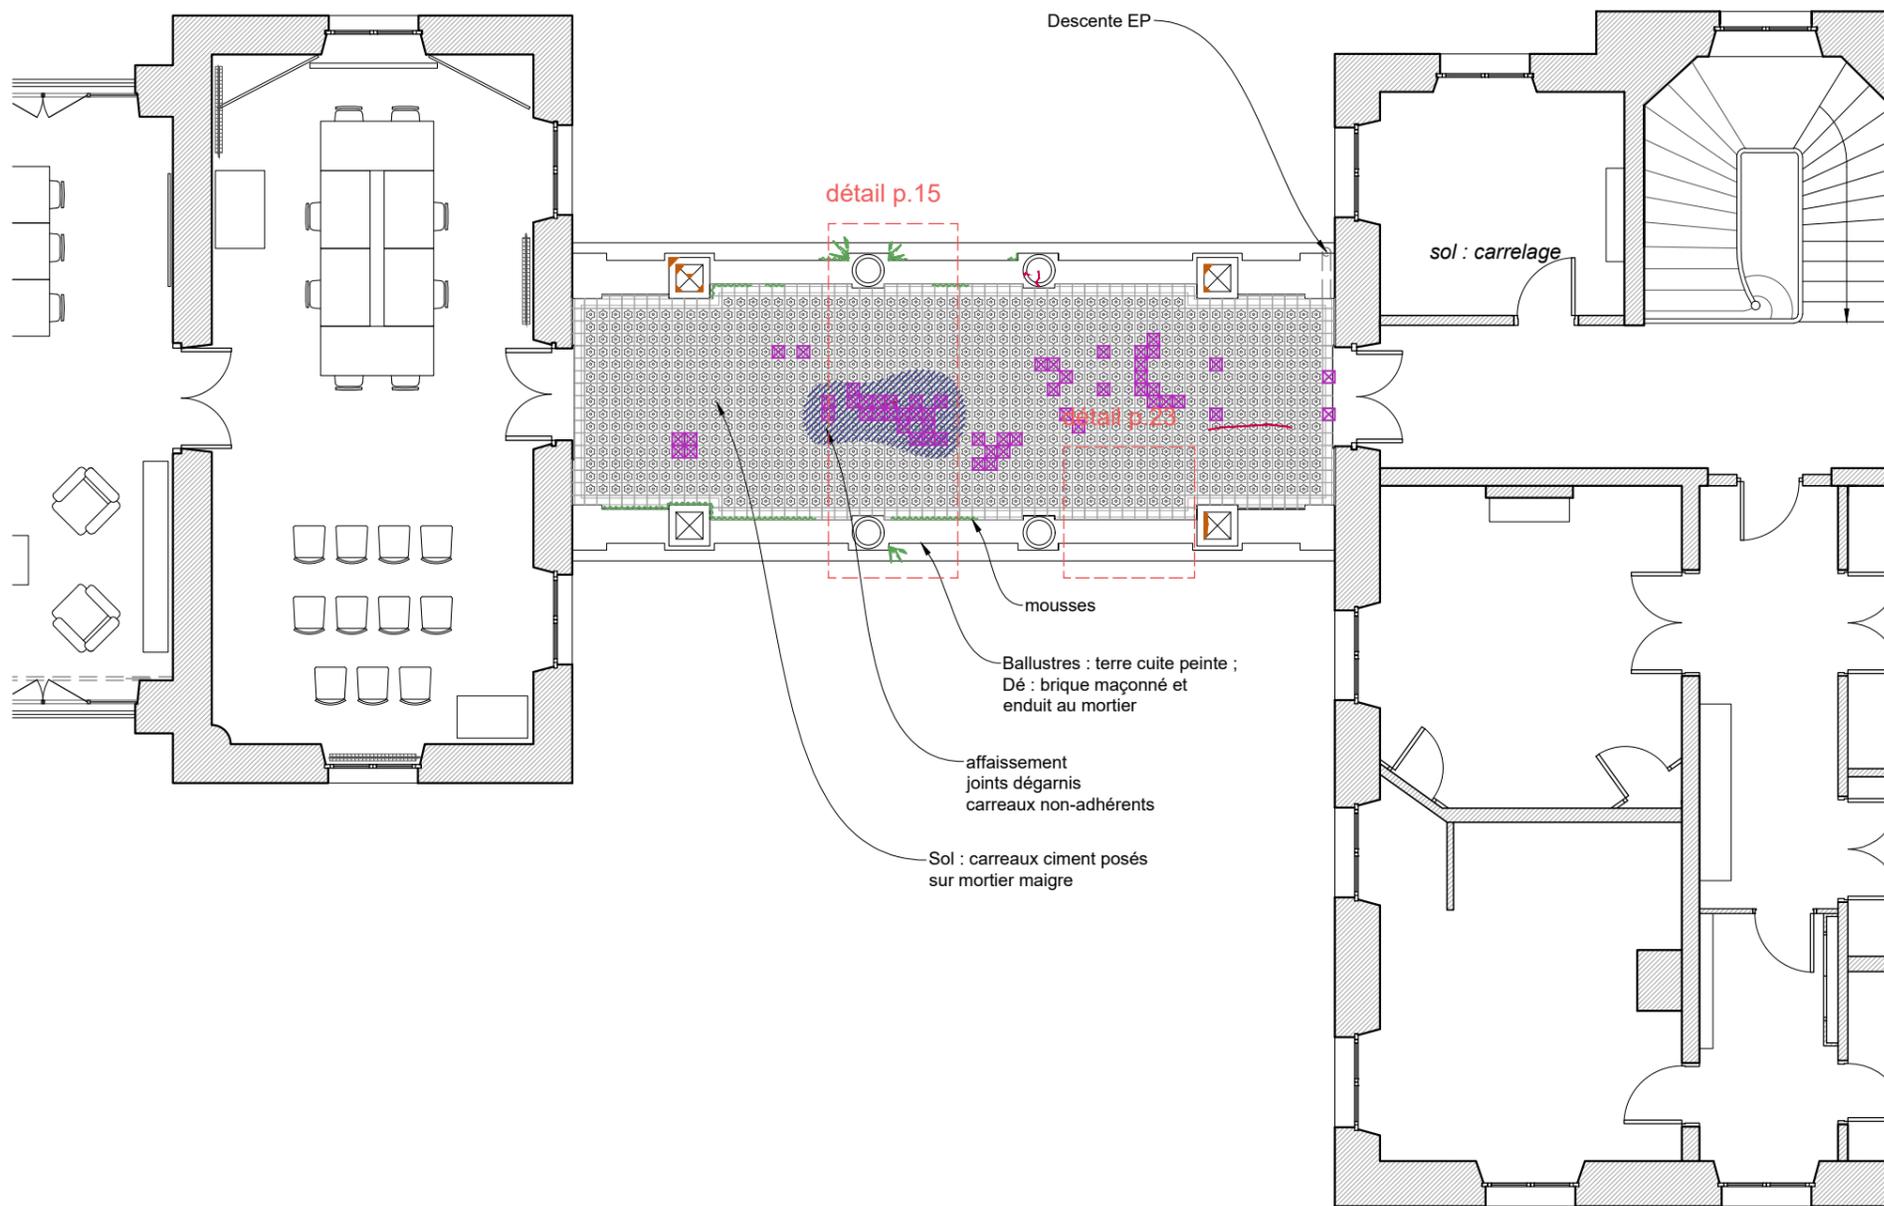
DCE 14 AVRIL 2021	0 1 2 3 4 5m Echelle 1:100
	NICE ALPES-MARITIMES PAVILLON HENRI CHRÉTIEN RESTAURATION DES COUVERTURES ET GALERIES
A.MADELÉNAT ACMH	GALERIE SUD - PLAN RDC
RL&A.	état actuel

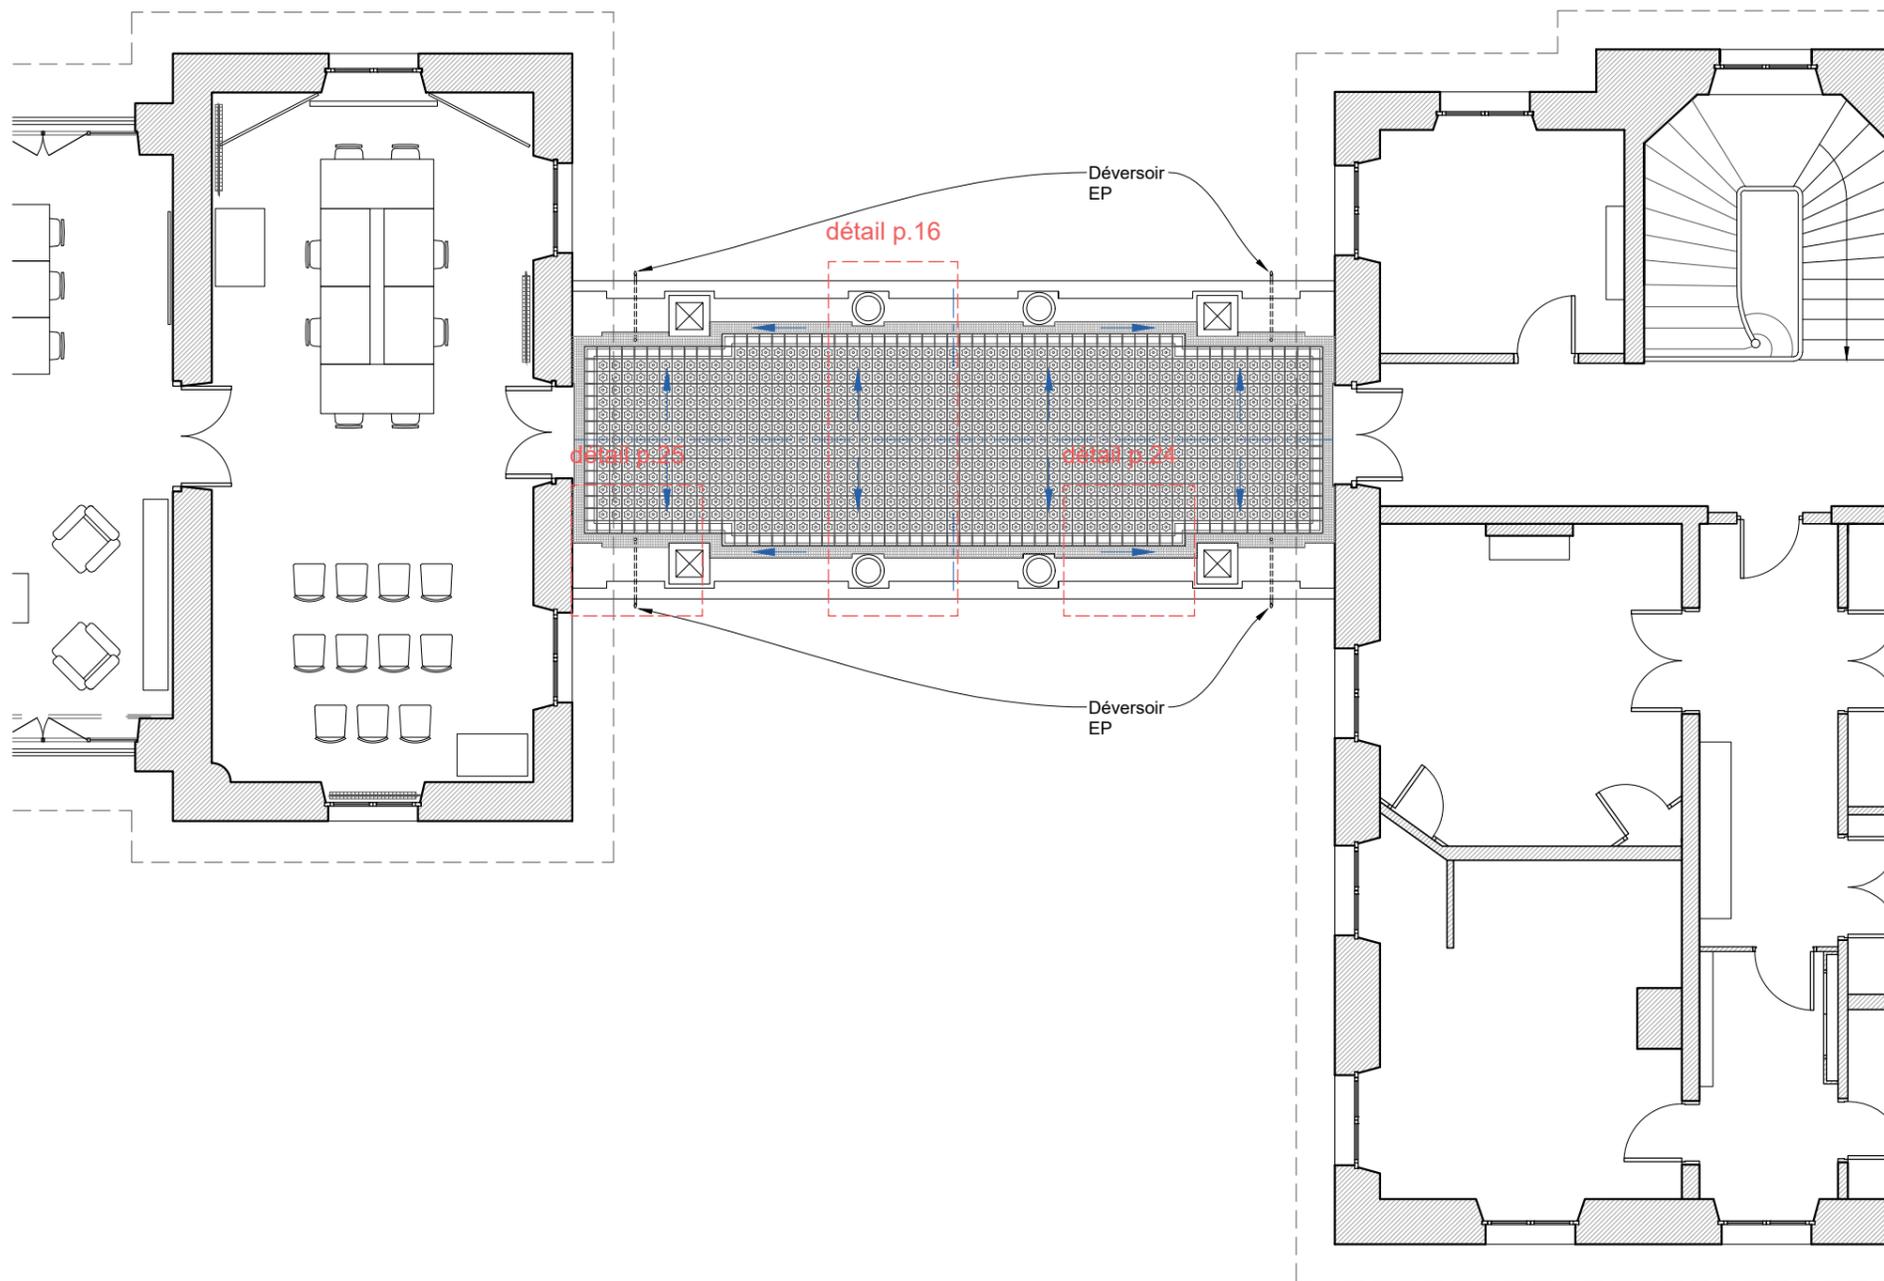
DCE 15 AVRIL 2021	0 1 2 3 4 5m Echelle 1:100
	<small>NICE ALPES-MARITIMES</small> PAVILLON HENRI CHRÉTIEN RESTAURATION DES COUVERTURES ET GALERIES
A.MADELÉNAT ACMH	GALERIE SUD - TERRASSE
RL&A.	état actuel

Détail du calepinage

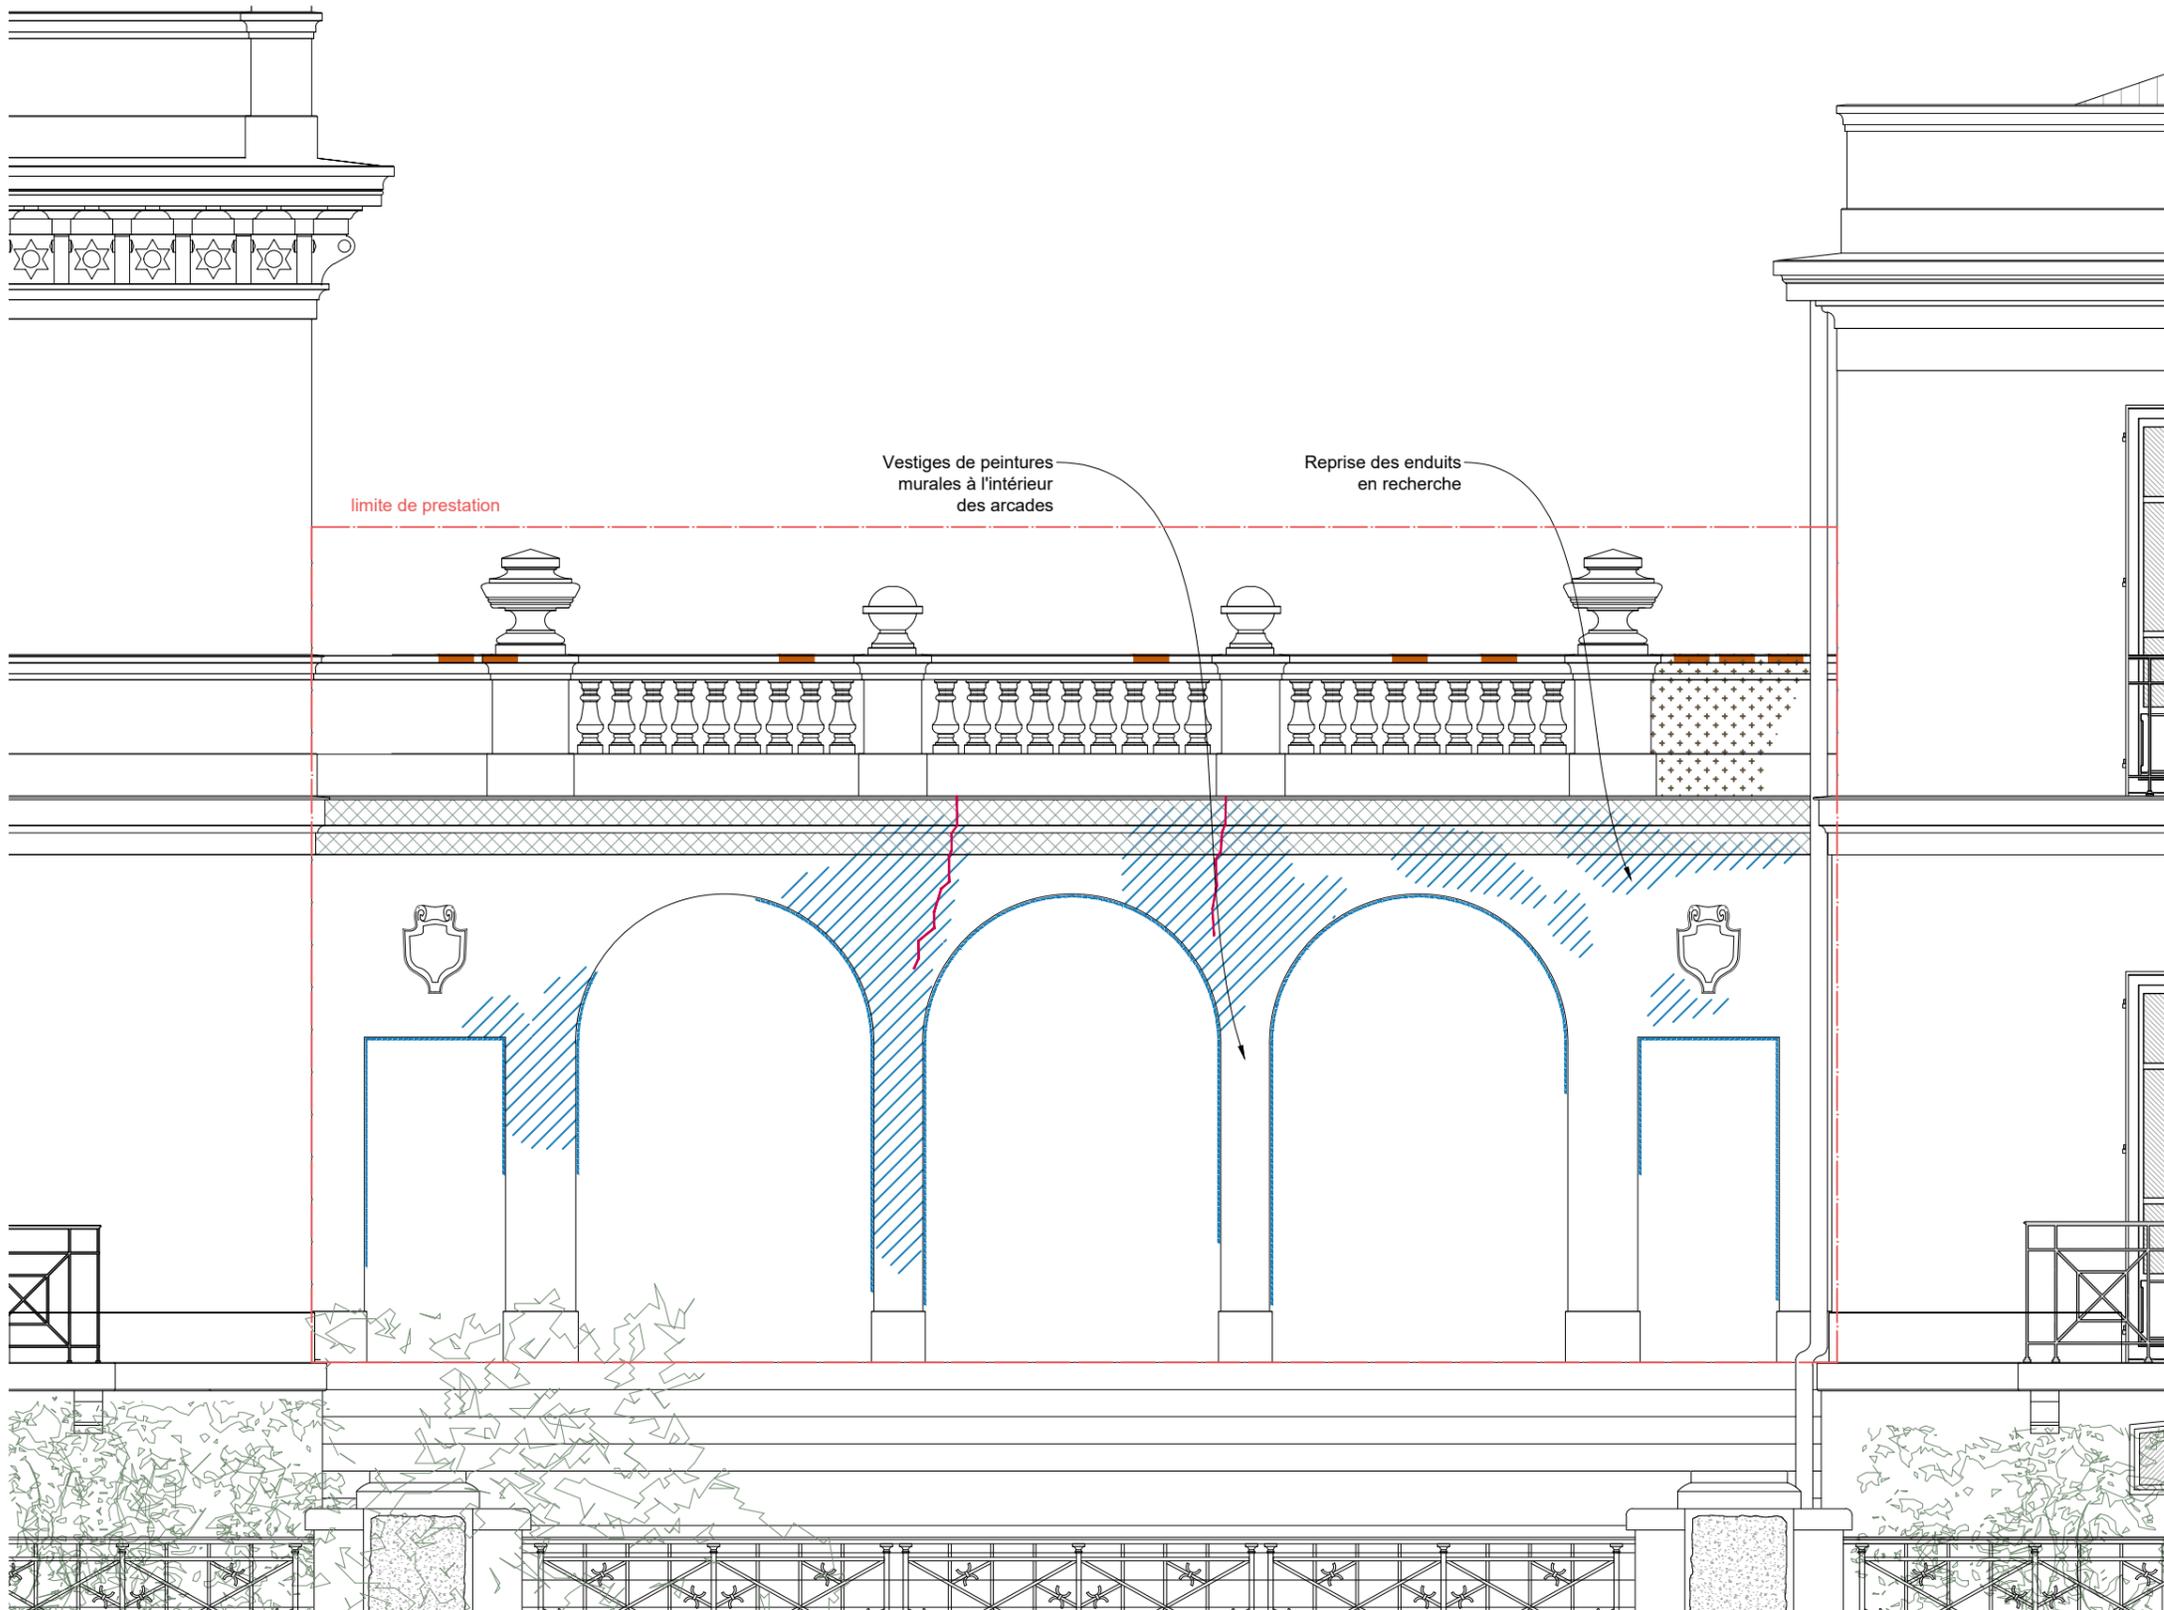
DCE (16) AVRIL 2021	0 1 2 3 4 5m Echelle 1:100	
	NICE ALPES-MARITIMES PAVILLON HENRI CHRÉTIEN RESTAURATION DES COUVERTURES ET GALERIES	
A.MADELÉNAT ACMH	GALERIE SUD - TERRASSE	
RL&A.	état projeté
