ALPES-MARITIMES
PAVILLON HENRI CHRÉTIEN
 Restauration des couvertures et galeries

Plan de situation		1
Plan des toitures		2
Pavillon NORD -Toitures	état actuel et projeté	3
Pavillon NORD - Coupe FF'	état actuel et projeté	4
Pavillon SUD -Toitures	état actuel et projeté	5
Pavillon SUD - Coupe BB'	état actuel et projeté	6
Galerie NORD - Plan RDC	état actuel	7
Galerie NORD - Terrasse	état actuel	8
Galerie NORD - Terrasse	état projeté	9
Galerie NORD - Façade OUEST	état actuel	10
Galerie NORD - Façade EST	état actuel	11
Galerie NORD - Coupes	état actuel	12
Galerie NORD - Coupes	état projeté	13
Galerie SUD - Plan RDC	état actuel	14
Galerie SUD - Terrasse	état actuel	15
Galerie SUD - Terrasse	état projeté	16
Galerie SUD - Façade OUEST	état actuel	17
Galerie SUD - Façade EST	état actuel	18
Pavillon NORD - Détail courant	état actuel et projeté	19
Pavillon NORD - Détail trop-plein	état actuel et projeté	20
Galerie NORD - Détail courant	état actuel	21
Galerie NORD - Détail courant	état projeté	22
Galerie NORD - Détail courant	état actuel	23

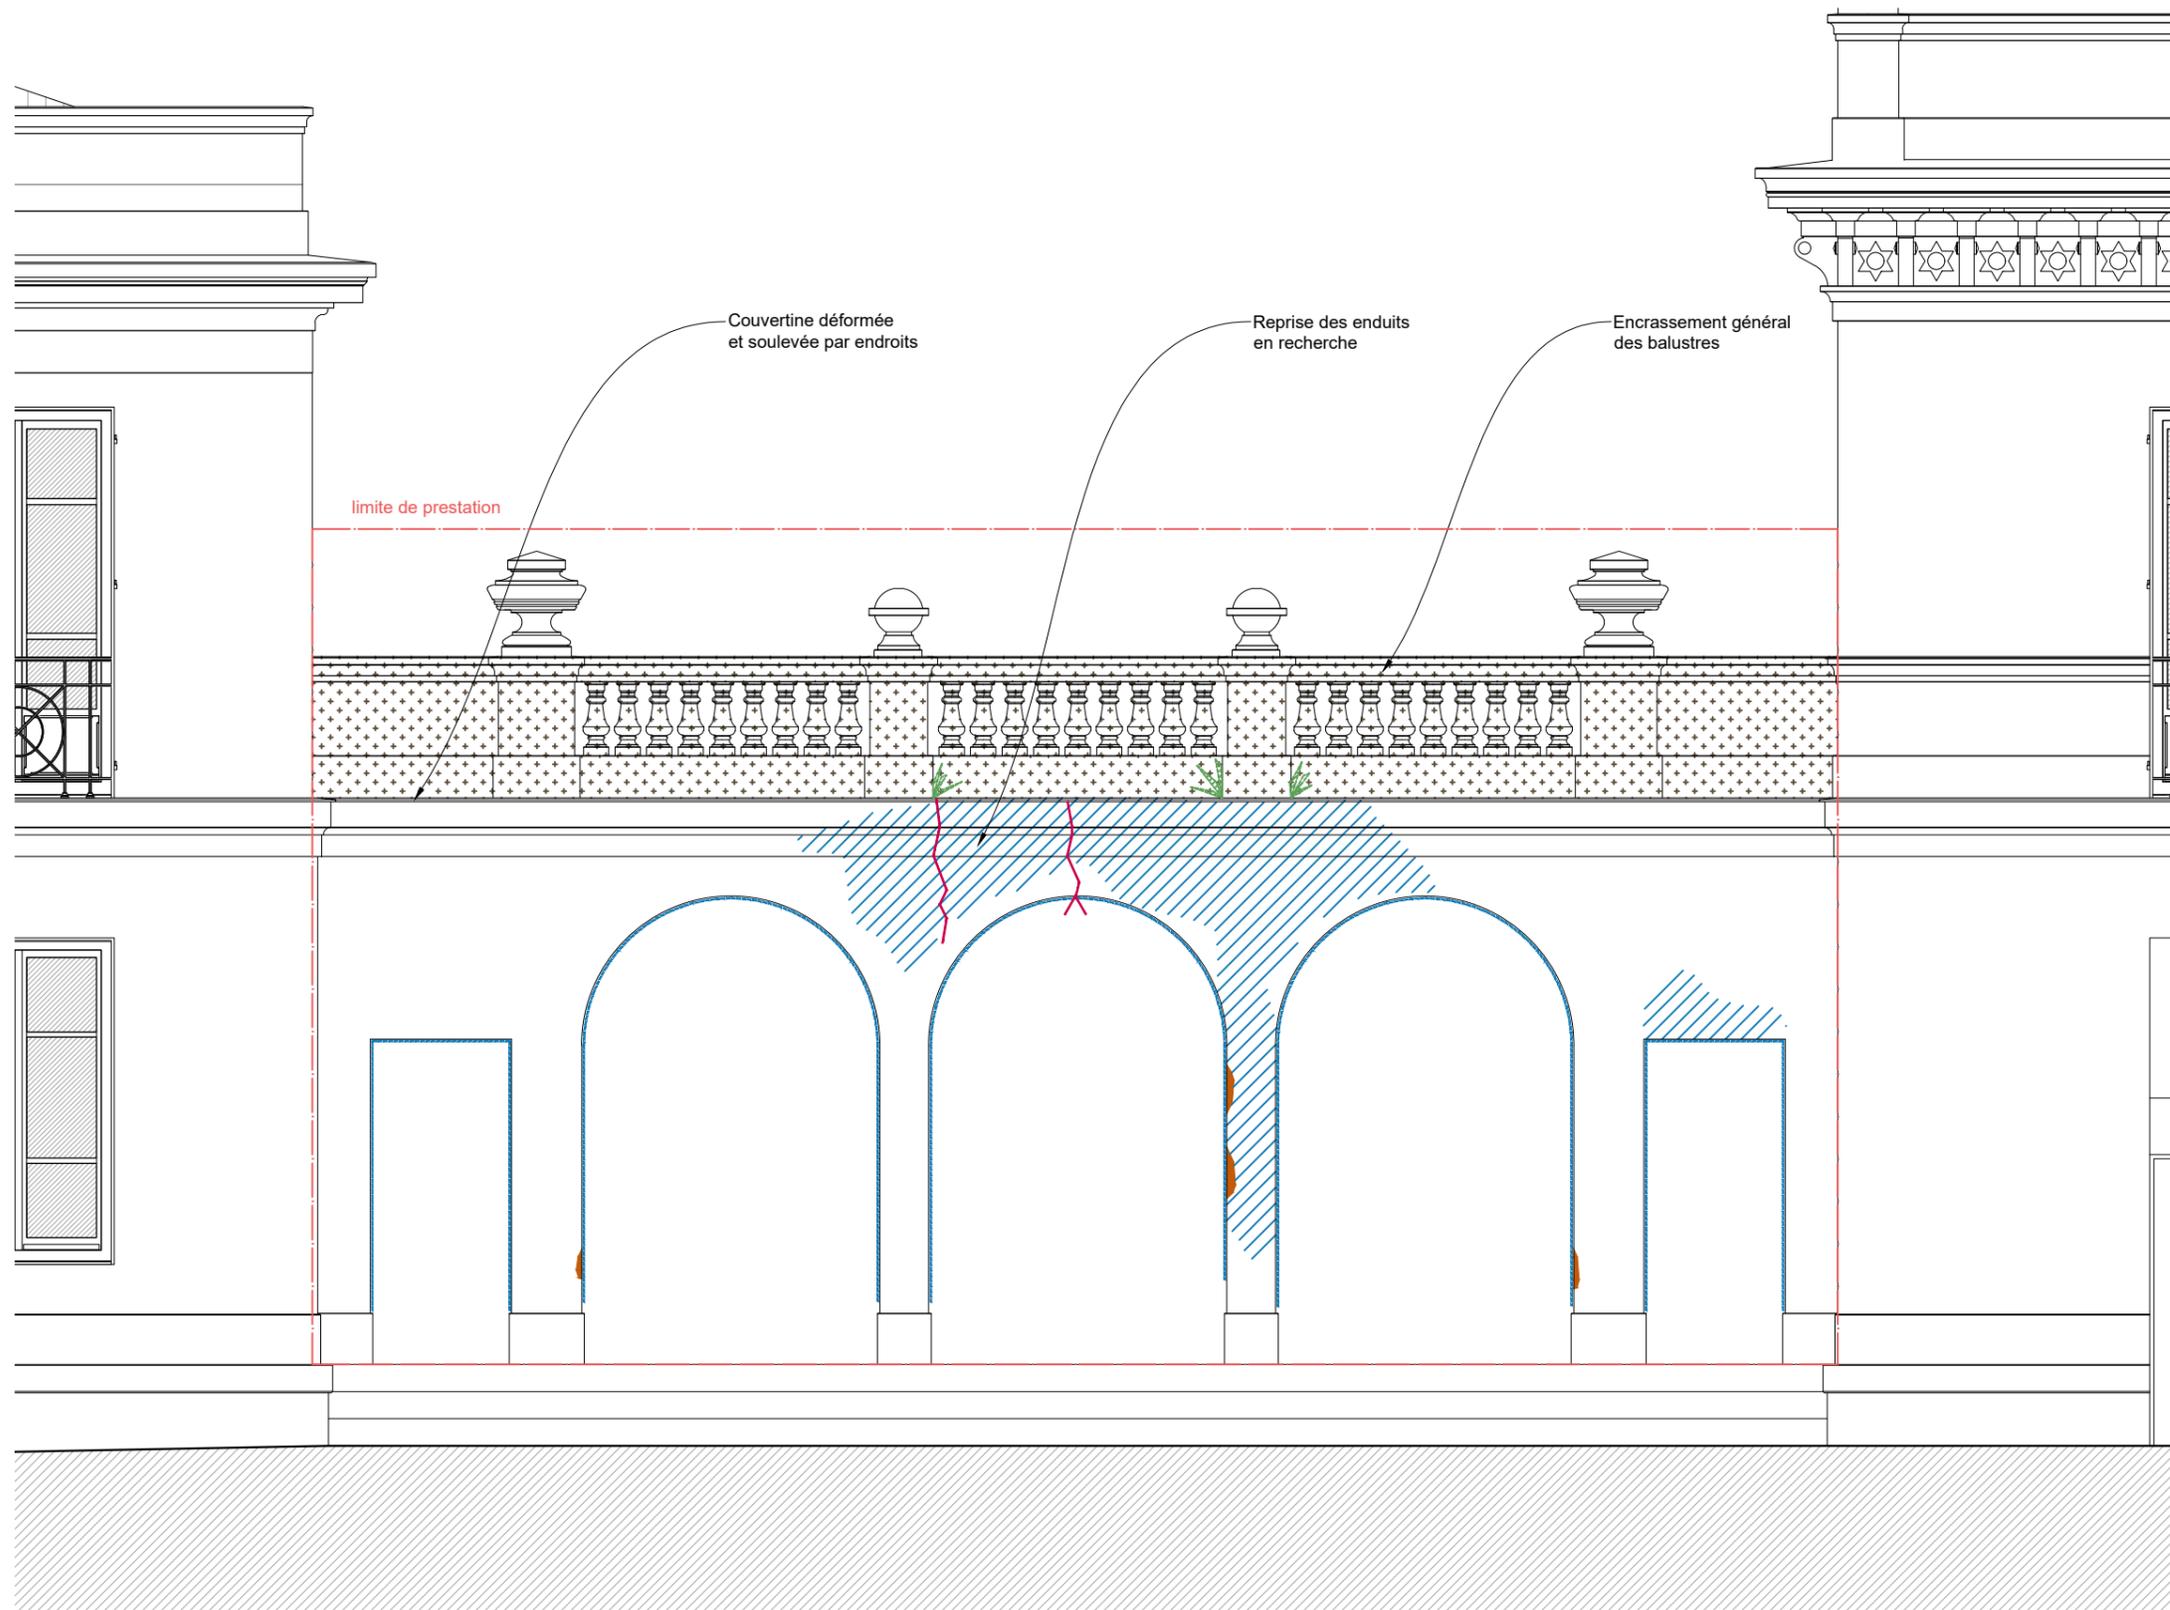
<p>DCE</p> <p>17</p> <p>AVRIL 2021</p> <p>A.MADELÉNAT ACMH</p> <p>RL&A</p>	<p>0 50 100 250cm Echelle 1:50</p>
	<p>NICE ALPES MARITIMES</p> <p>PAVILLON HENRI CHRÉTIEN</p> <p>RESTAURATION DES COUVERTURES ET GALERIES</p>
<p>GALERIE SUD - FAÇADE OUEST</p>	
<p>état actuel</p>

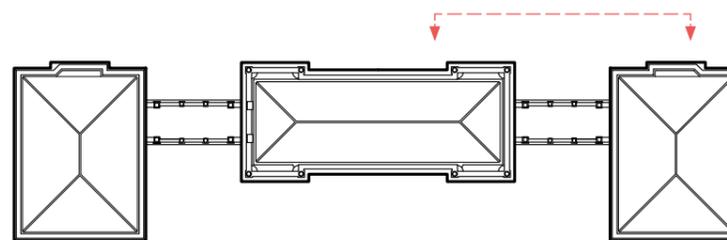
DCE (18) AVRIL 2021	0 50 100 250cm Echelle 1:50 NICE ALPES MARITIMES
	PAVILLON HENRI CHRÉTIEN RESTAURATION DES COUVERTURES ET GALERIES
A.MADELÉNAT ACMH	GALERIE SUD - FAÇADE EST
RL&A.	état actuel

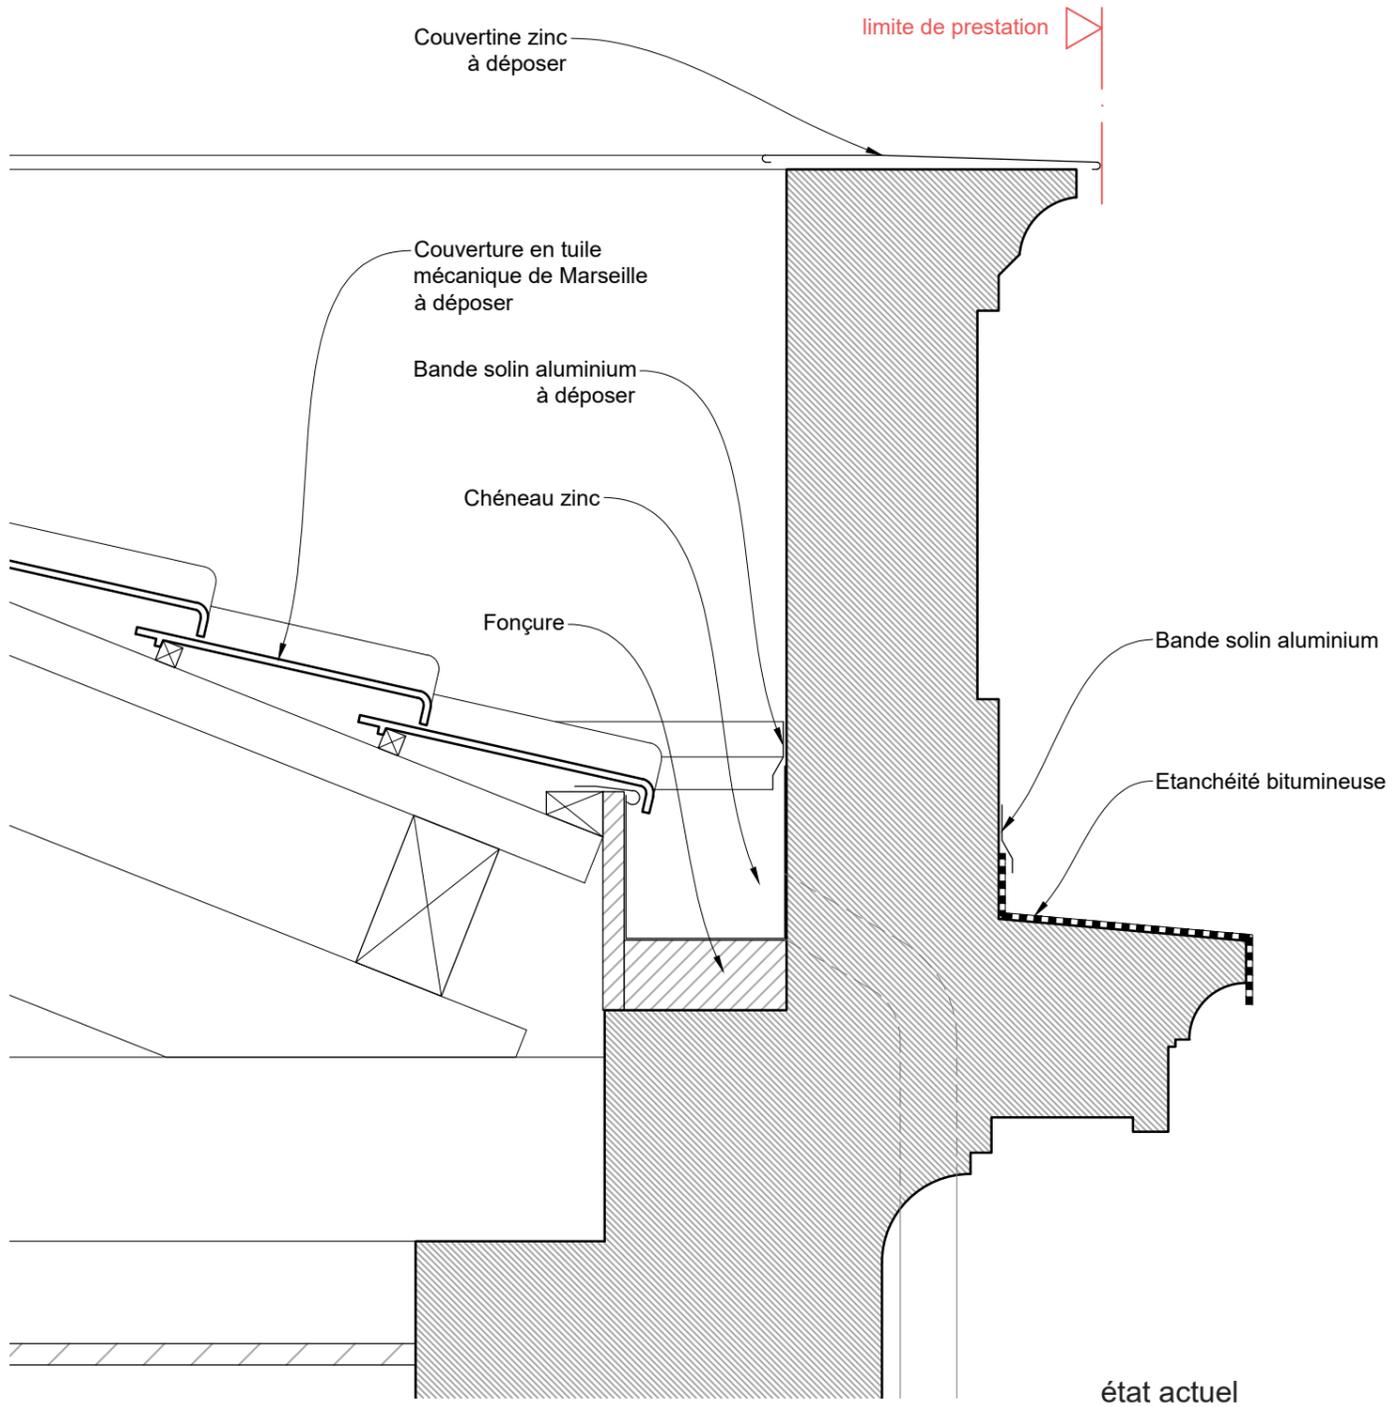
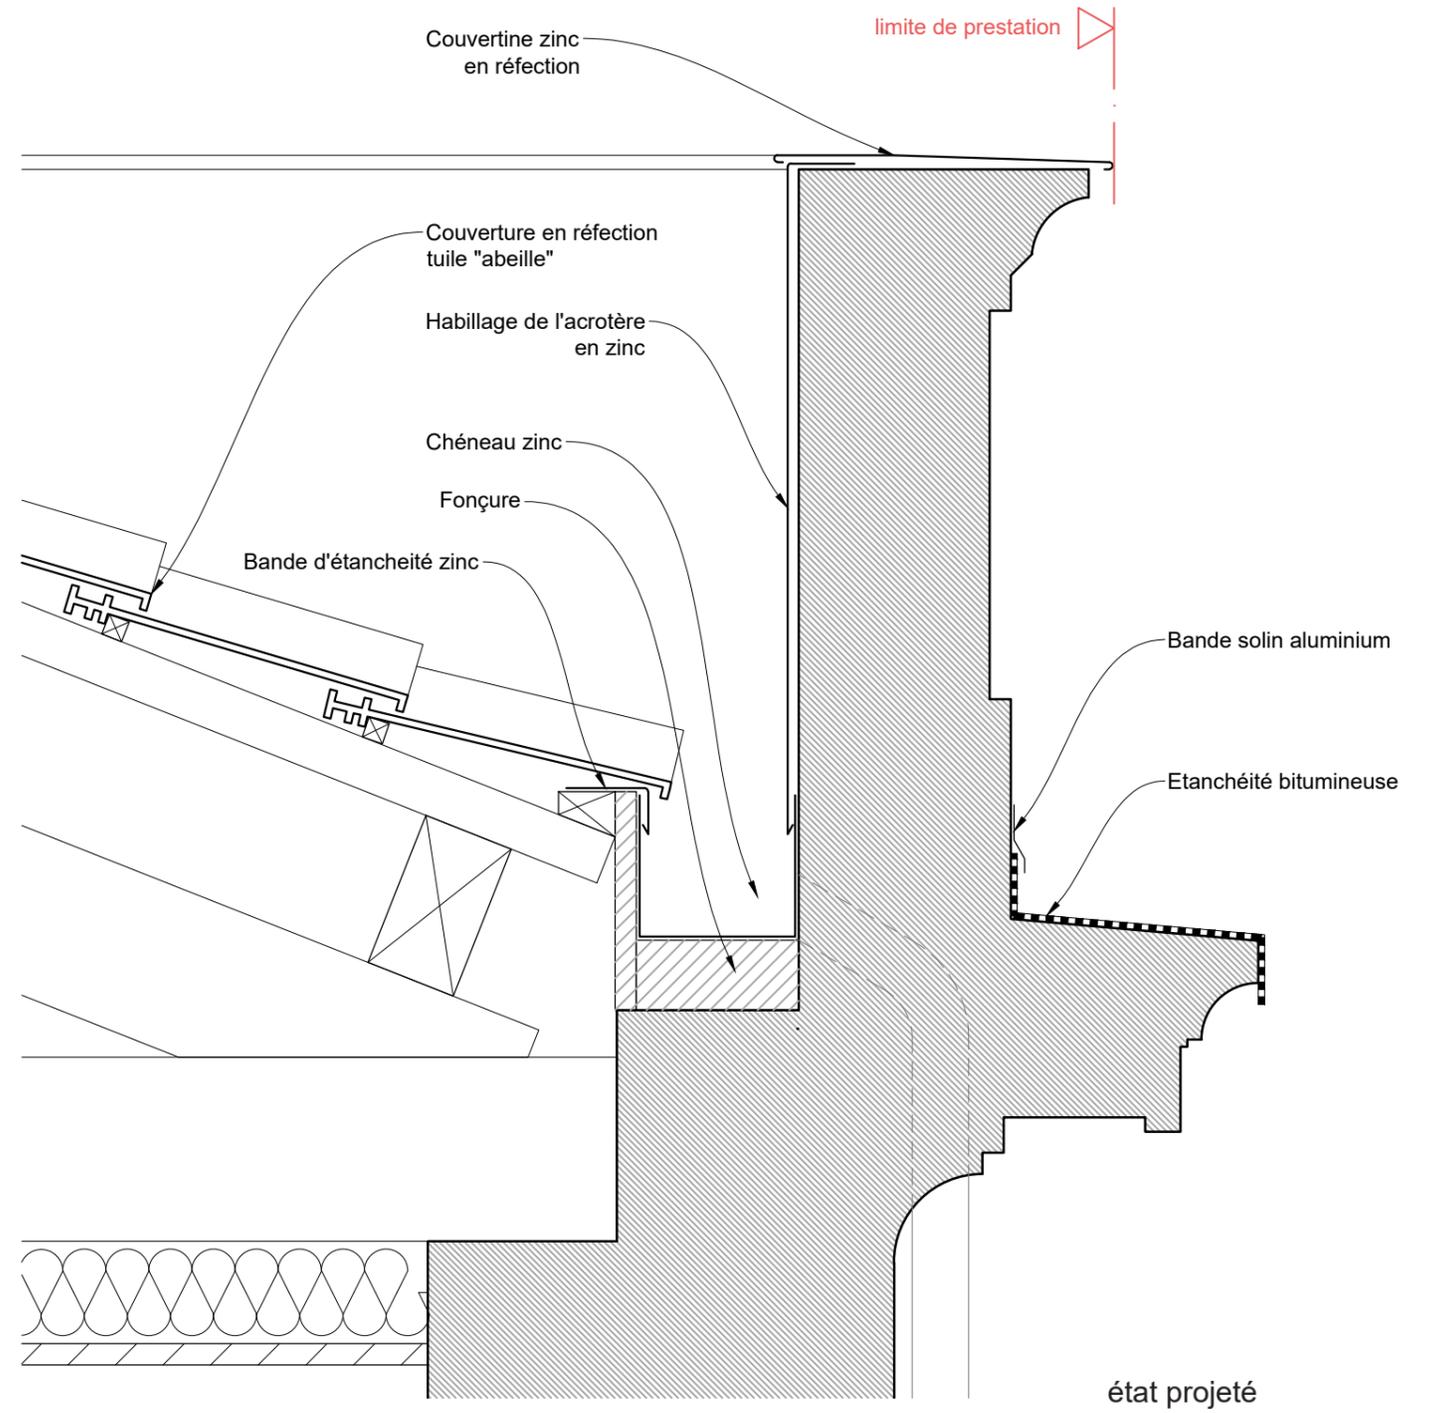
DCE 19 AVRIL 2021 A.MADELÉNAT ACMH	0 10 20 30 40 50cm Echelle 1:10
	NICE ALPES-MARITIMES PAVILLON HENRI CHRÉTIEN RESTAURATION DES COUVERTURES ET GALERIES PAVILLON NORD - DÉTAIL COURANT état actuel / état projeté

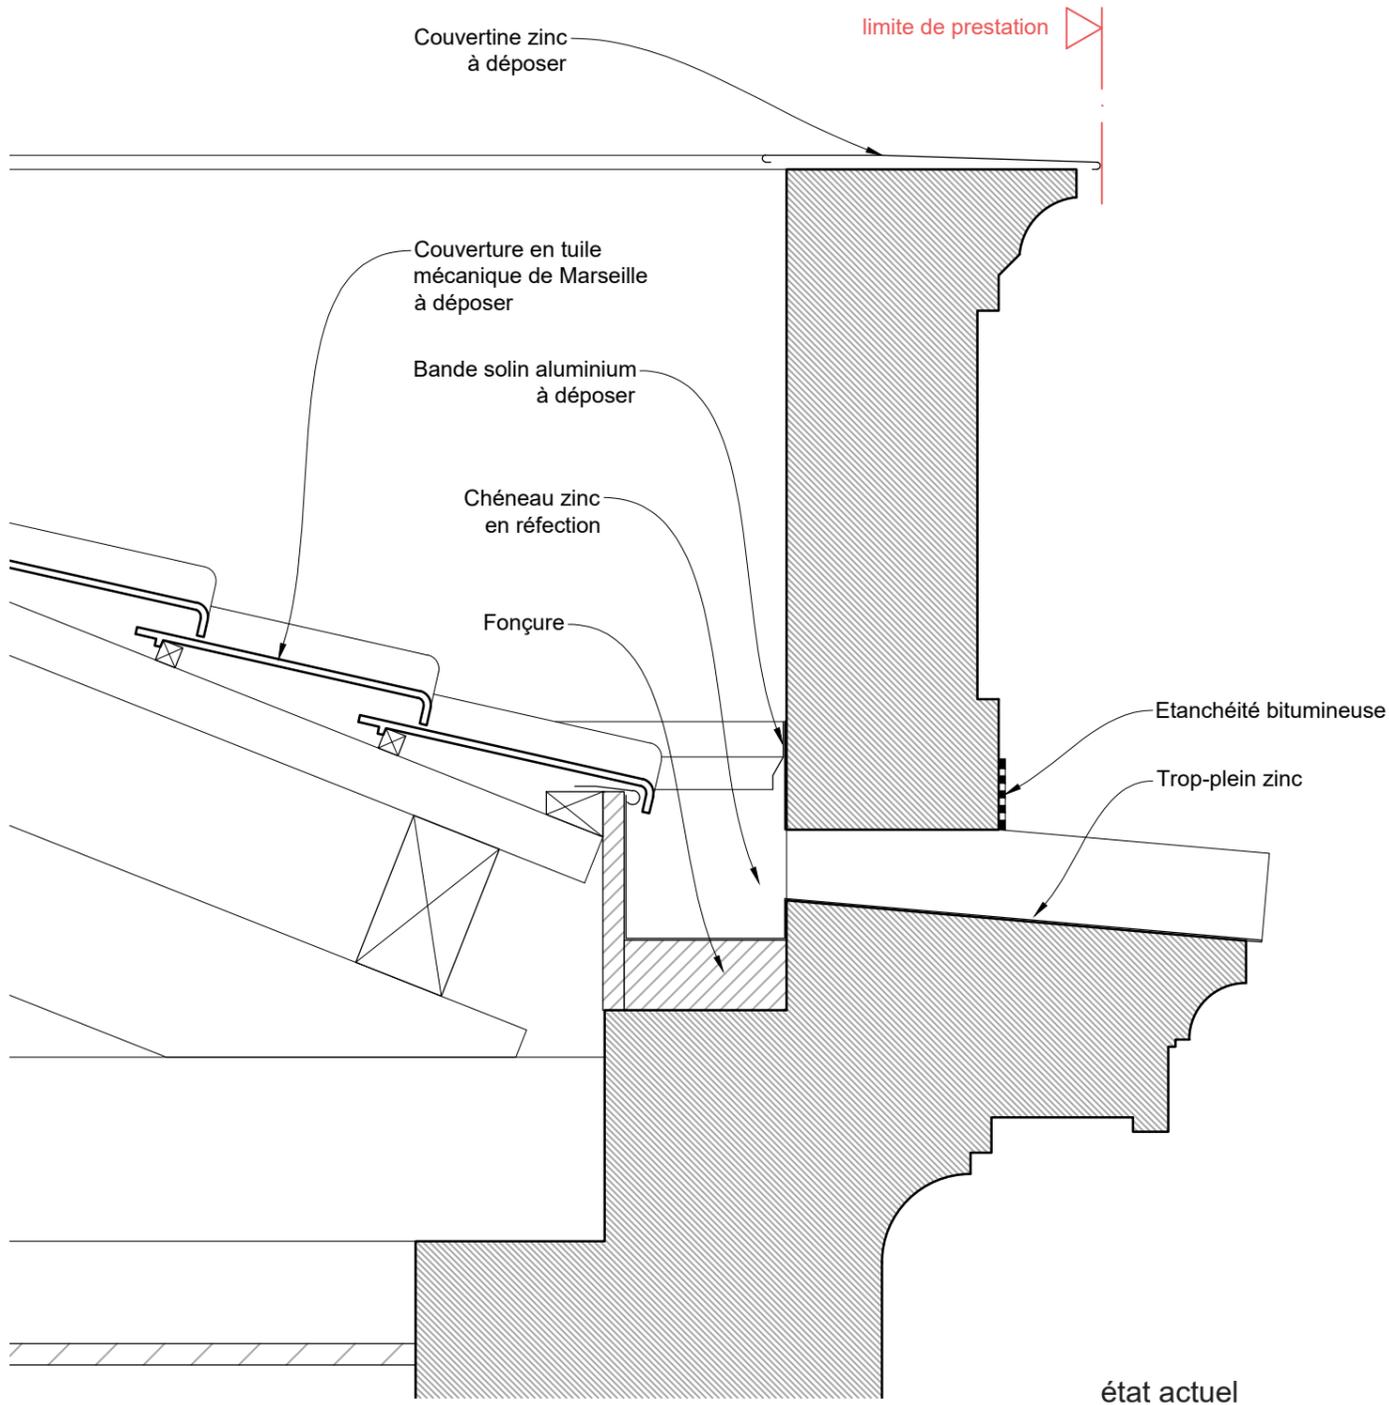
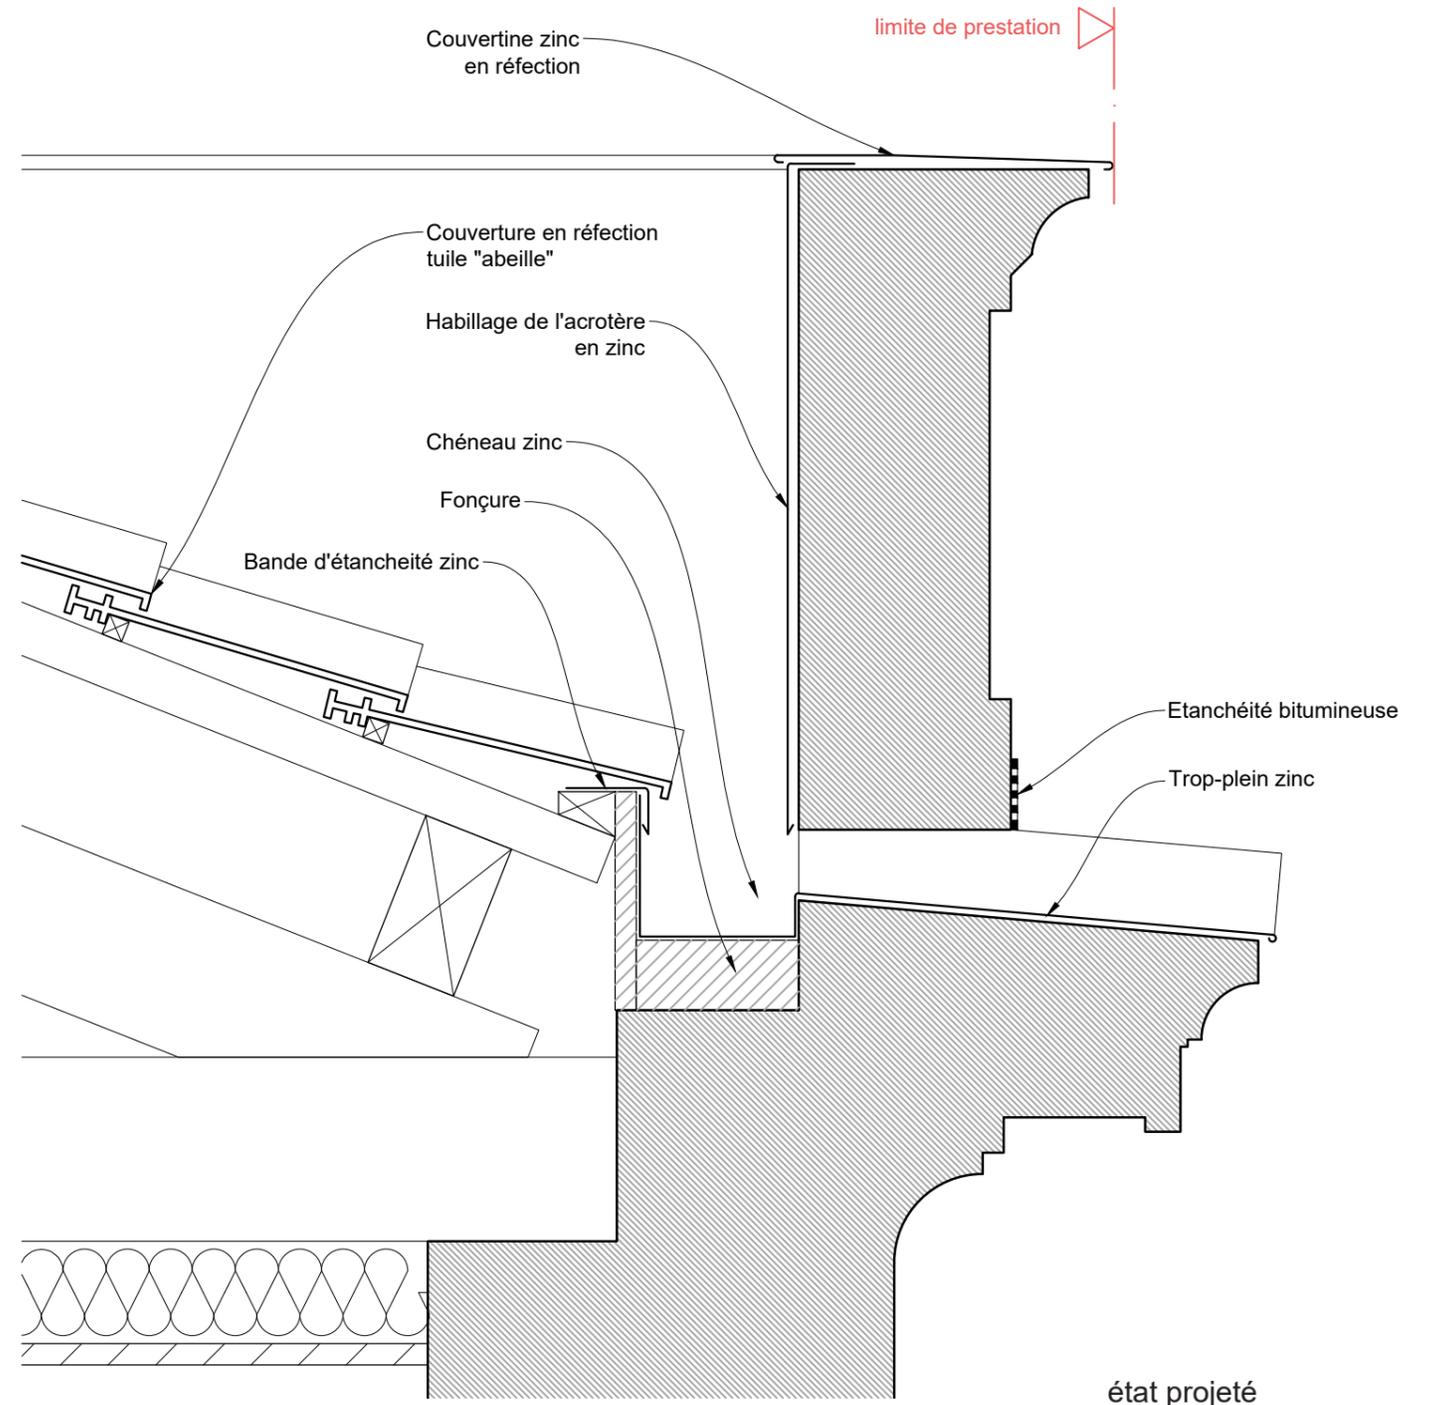
état actuel

état projeté

<p>DCE 20 AVRIL 2021</p>	<p>0 10 20 30 40 50cm Echelle 1:10</p>
	<p>NICE ALPES-MARITIMES</p>
<p>PAVILLON HENRI CHRÉTIEN RESTAURATION DES COUVERTURES ET GALERIES</p>	
<p>A.MADELÉNAT ACMH</p>	
<p>PAVILLON NORD - DÉTAIL TROP-PLEIN</p>	
<p>RL&A état actuel / état projeté</p>

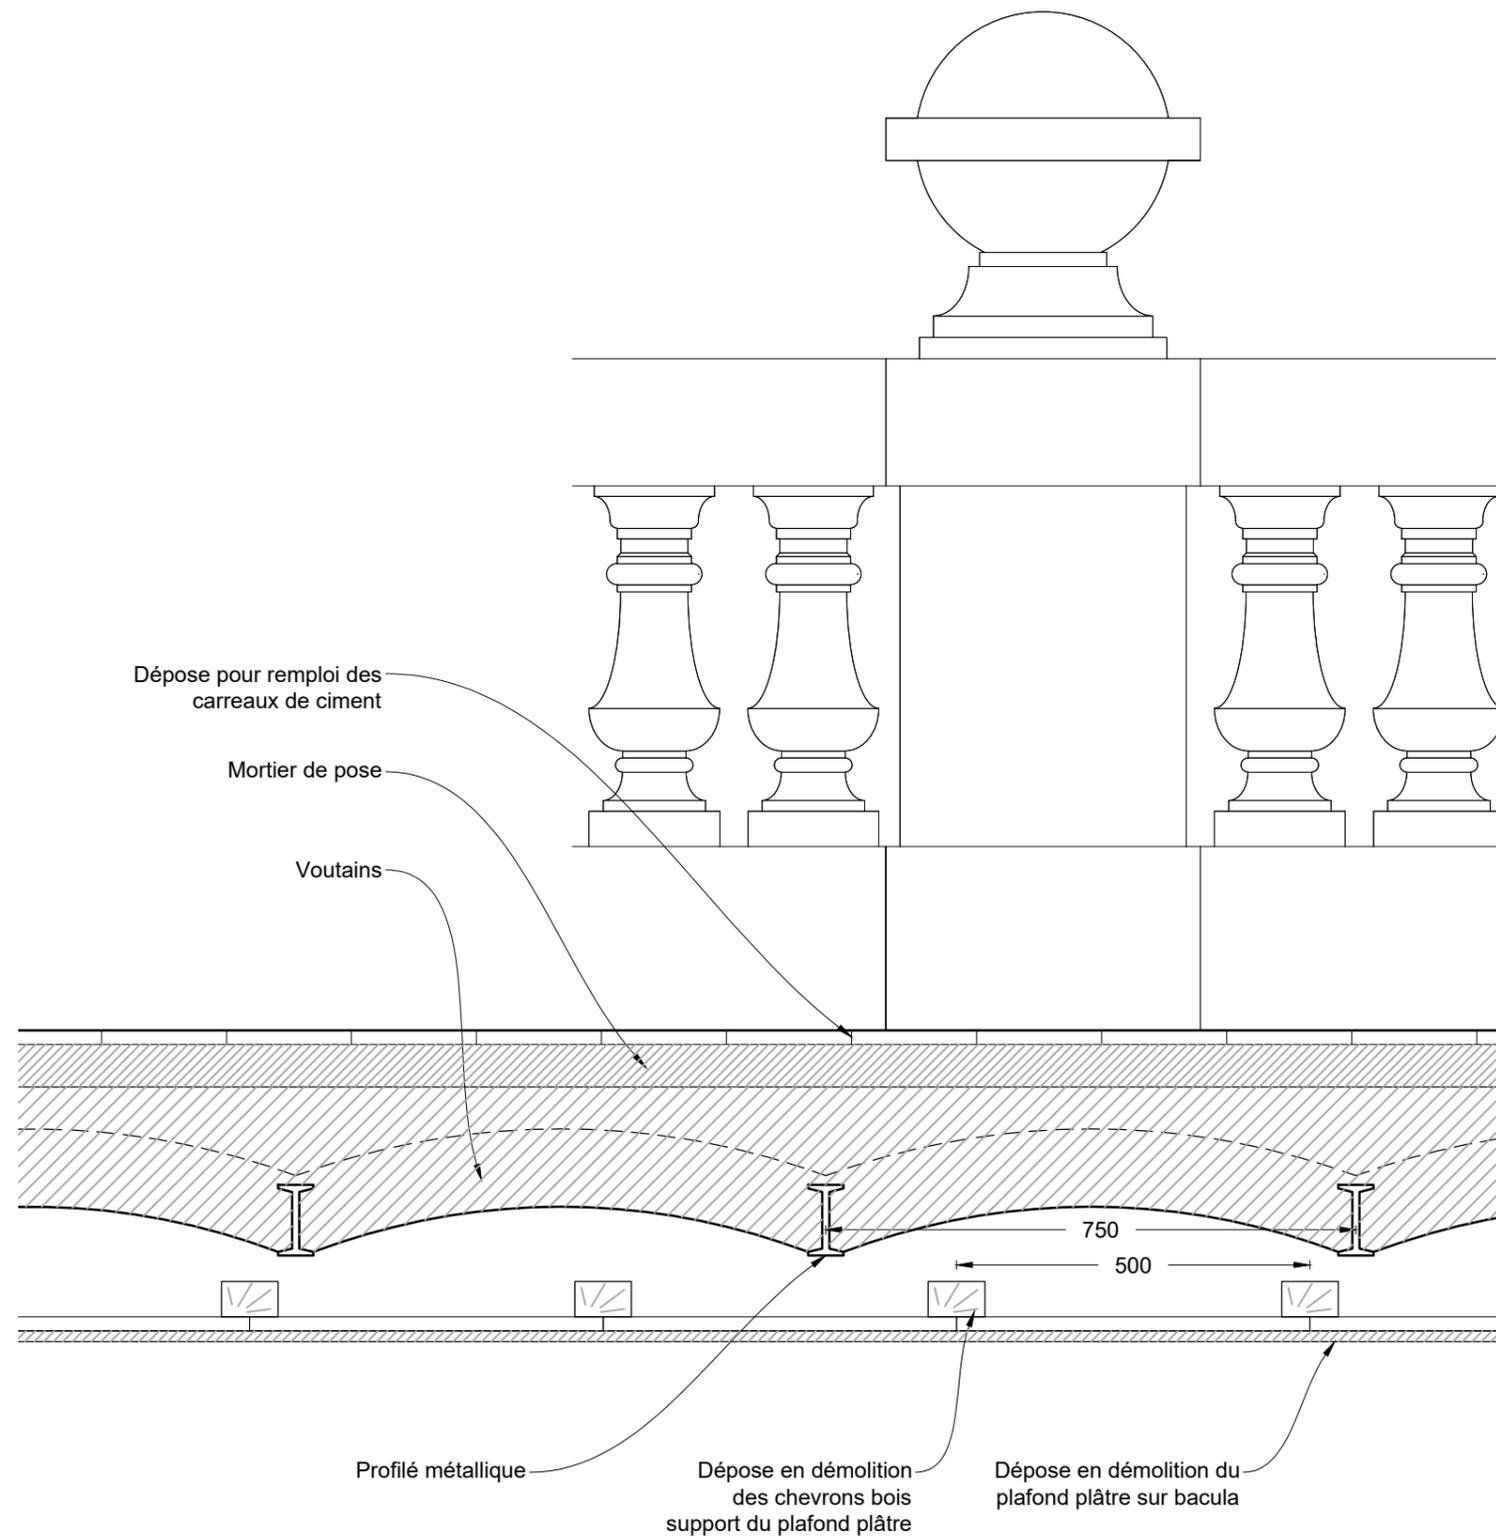
DCE 21 AVRIL 2021	0 10 20 30 40 50cm Echelle 1:10	
	NICE	ALPES-MARITIMES
A.MADELÉNAT ACMH	PAVILLON HENRI CHRÉTIEN RESTAURATION DES COUVERTURES ET GALERIES	
	GALERIE NORD - DÉTAIL COURANT	
RL&A.	état actuel

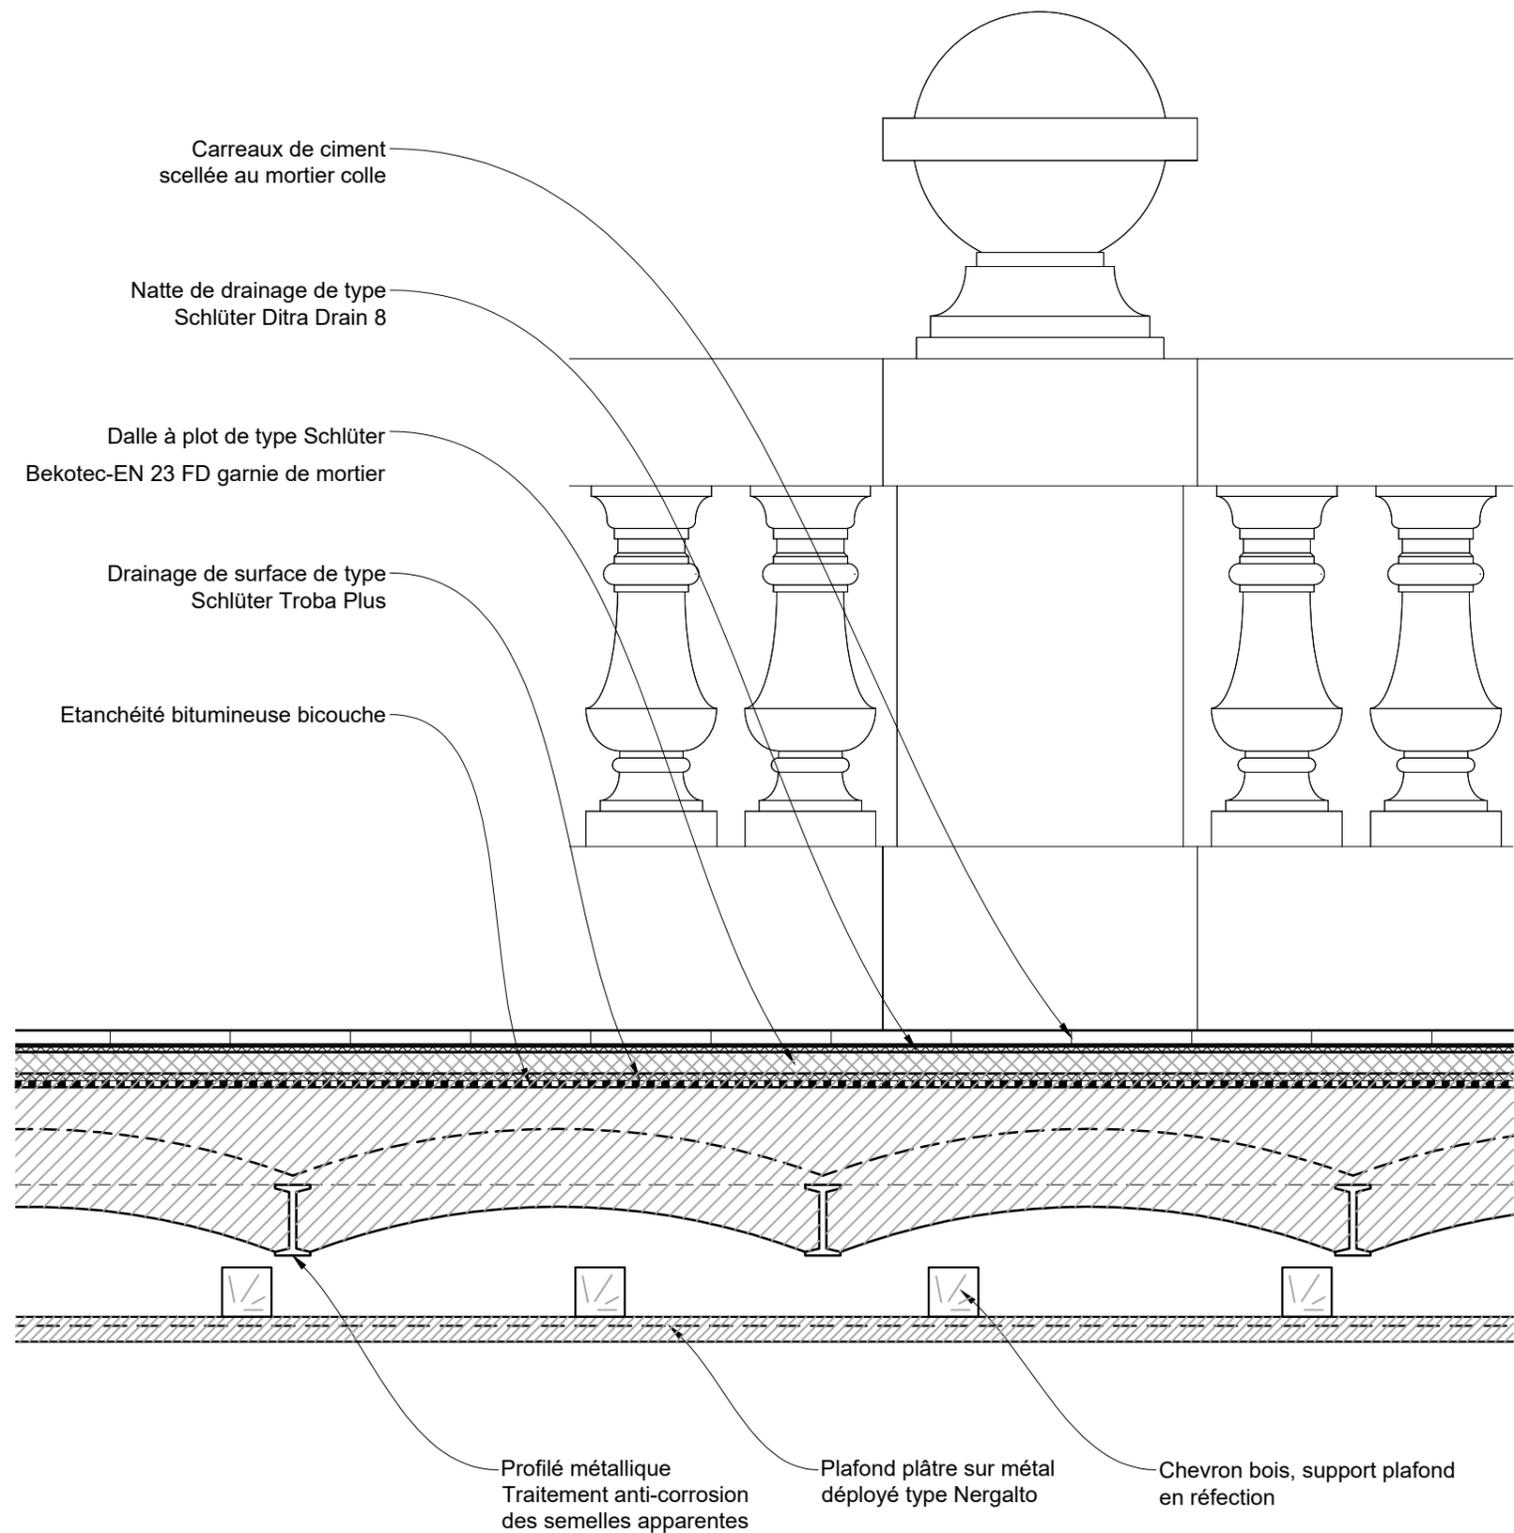
DCE (22) AVRIL 2021 A.MADELÉNAT ACMH	0 10 20 30 40 50cm Echelle 1:10
	NICE ALPES-MARITIMES PAVILLON HENRI CHRÉTIEN RESTAURATION DES COUVERTURES ET GALERIES GALERIE NORD - DÉTAIL COURANT
RL&A. état projeté

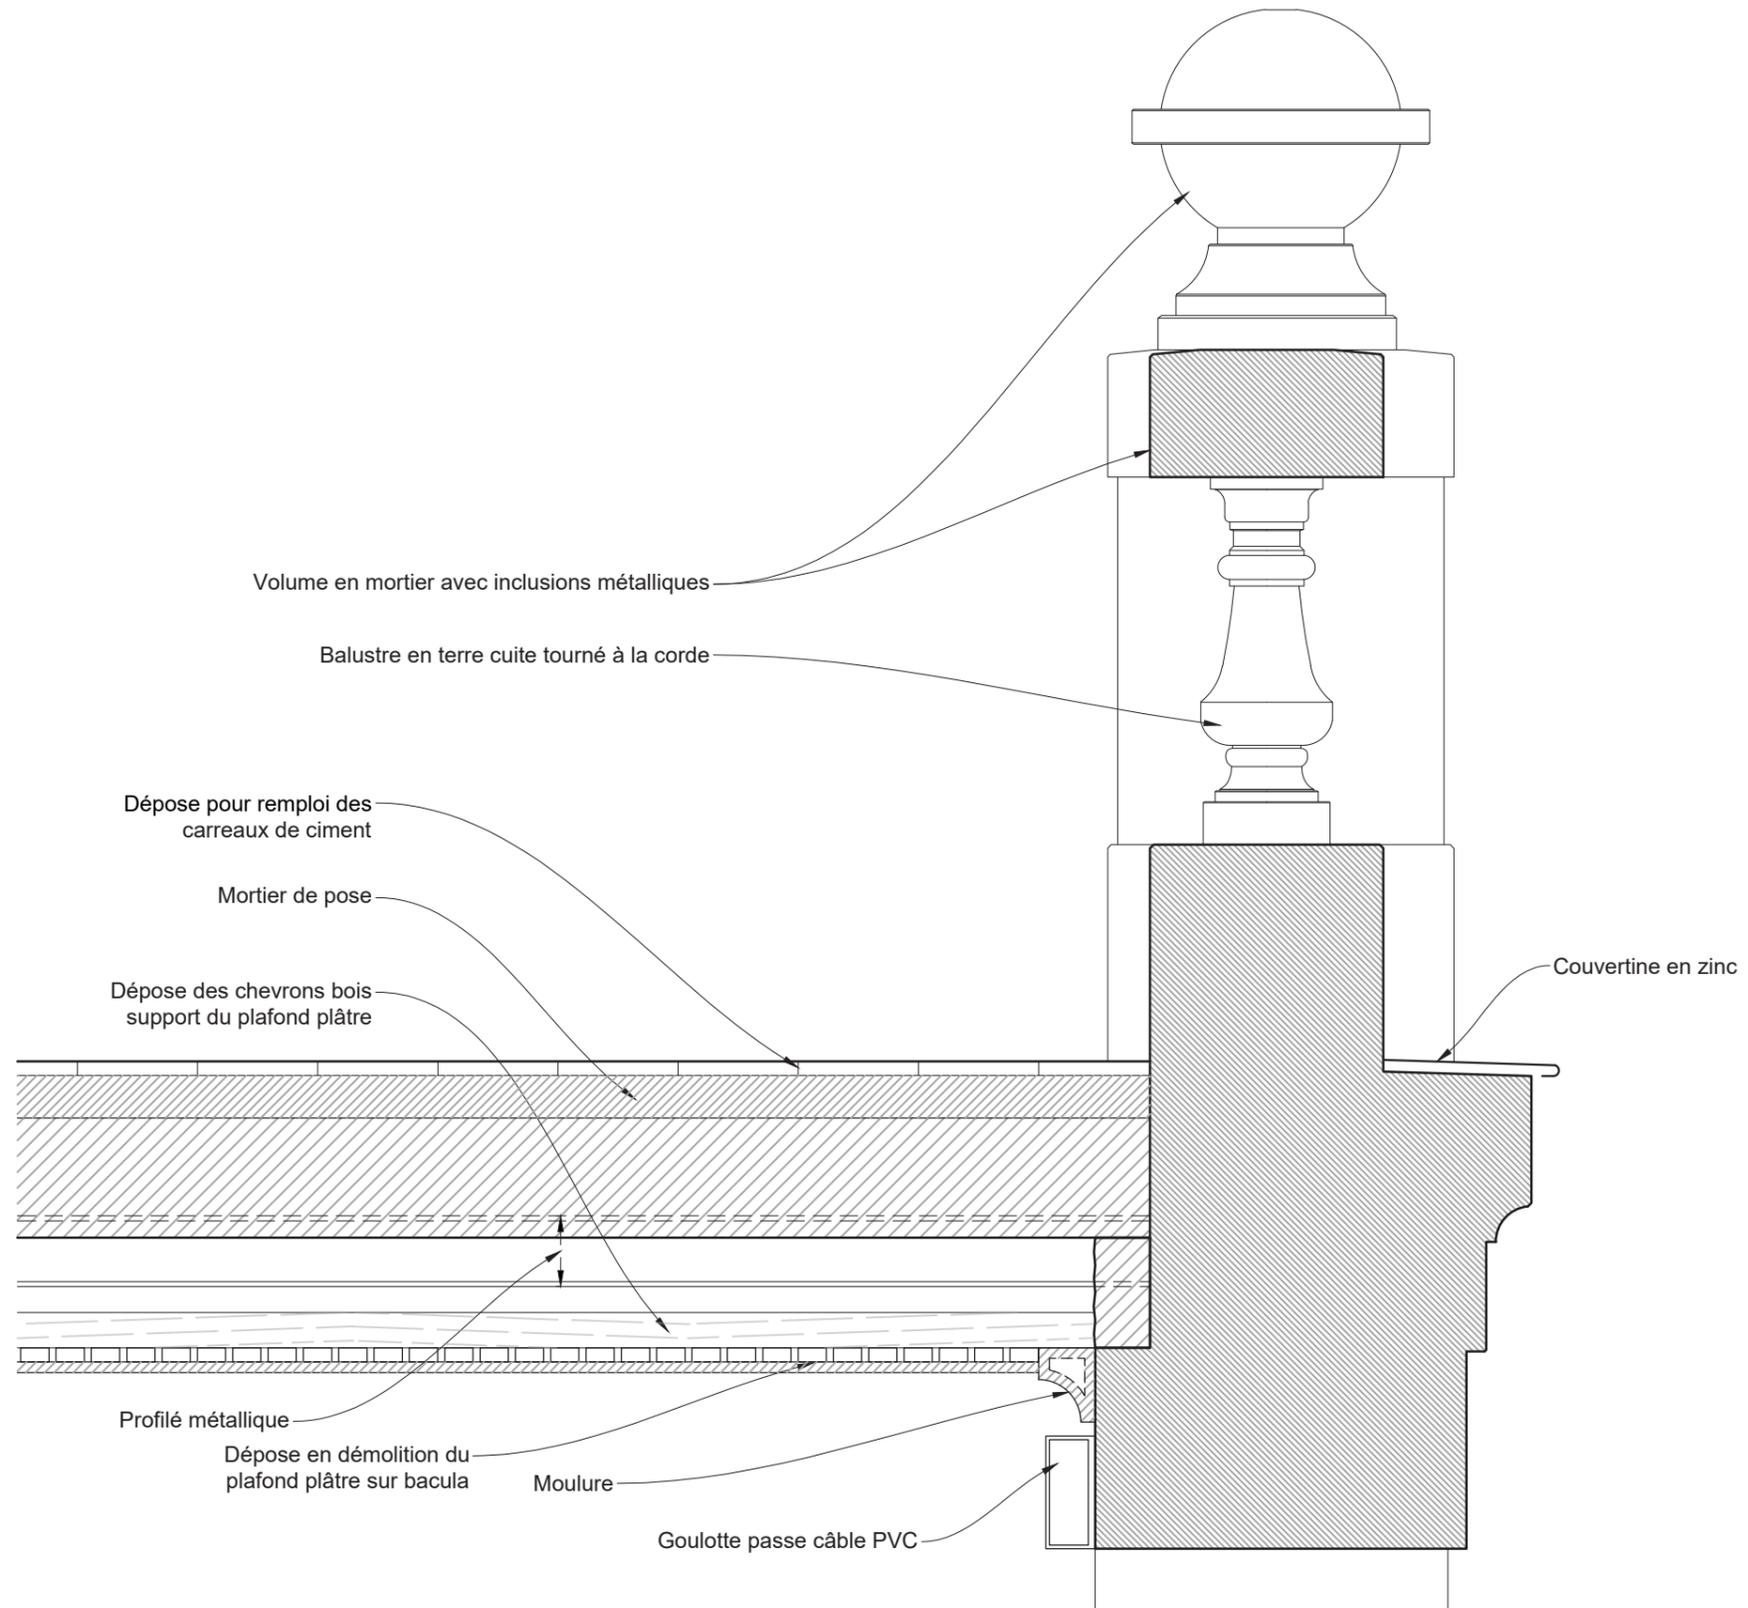
DCE (23) AVRIL 2021	0 10 20 30 40 50cm Echelle 1:10
	NICE ALPES-MARITIMES PAVILLON HENRI CHRÉTIEN RESTAURATION DES COUVERTURES ET GALERIES
A.MADELÉNAT ACMH	GALERIE NORD - DÉTAIL COURANT
RL&A.	état actuel

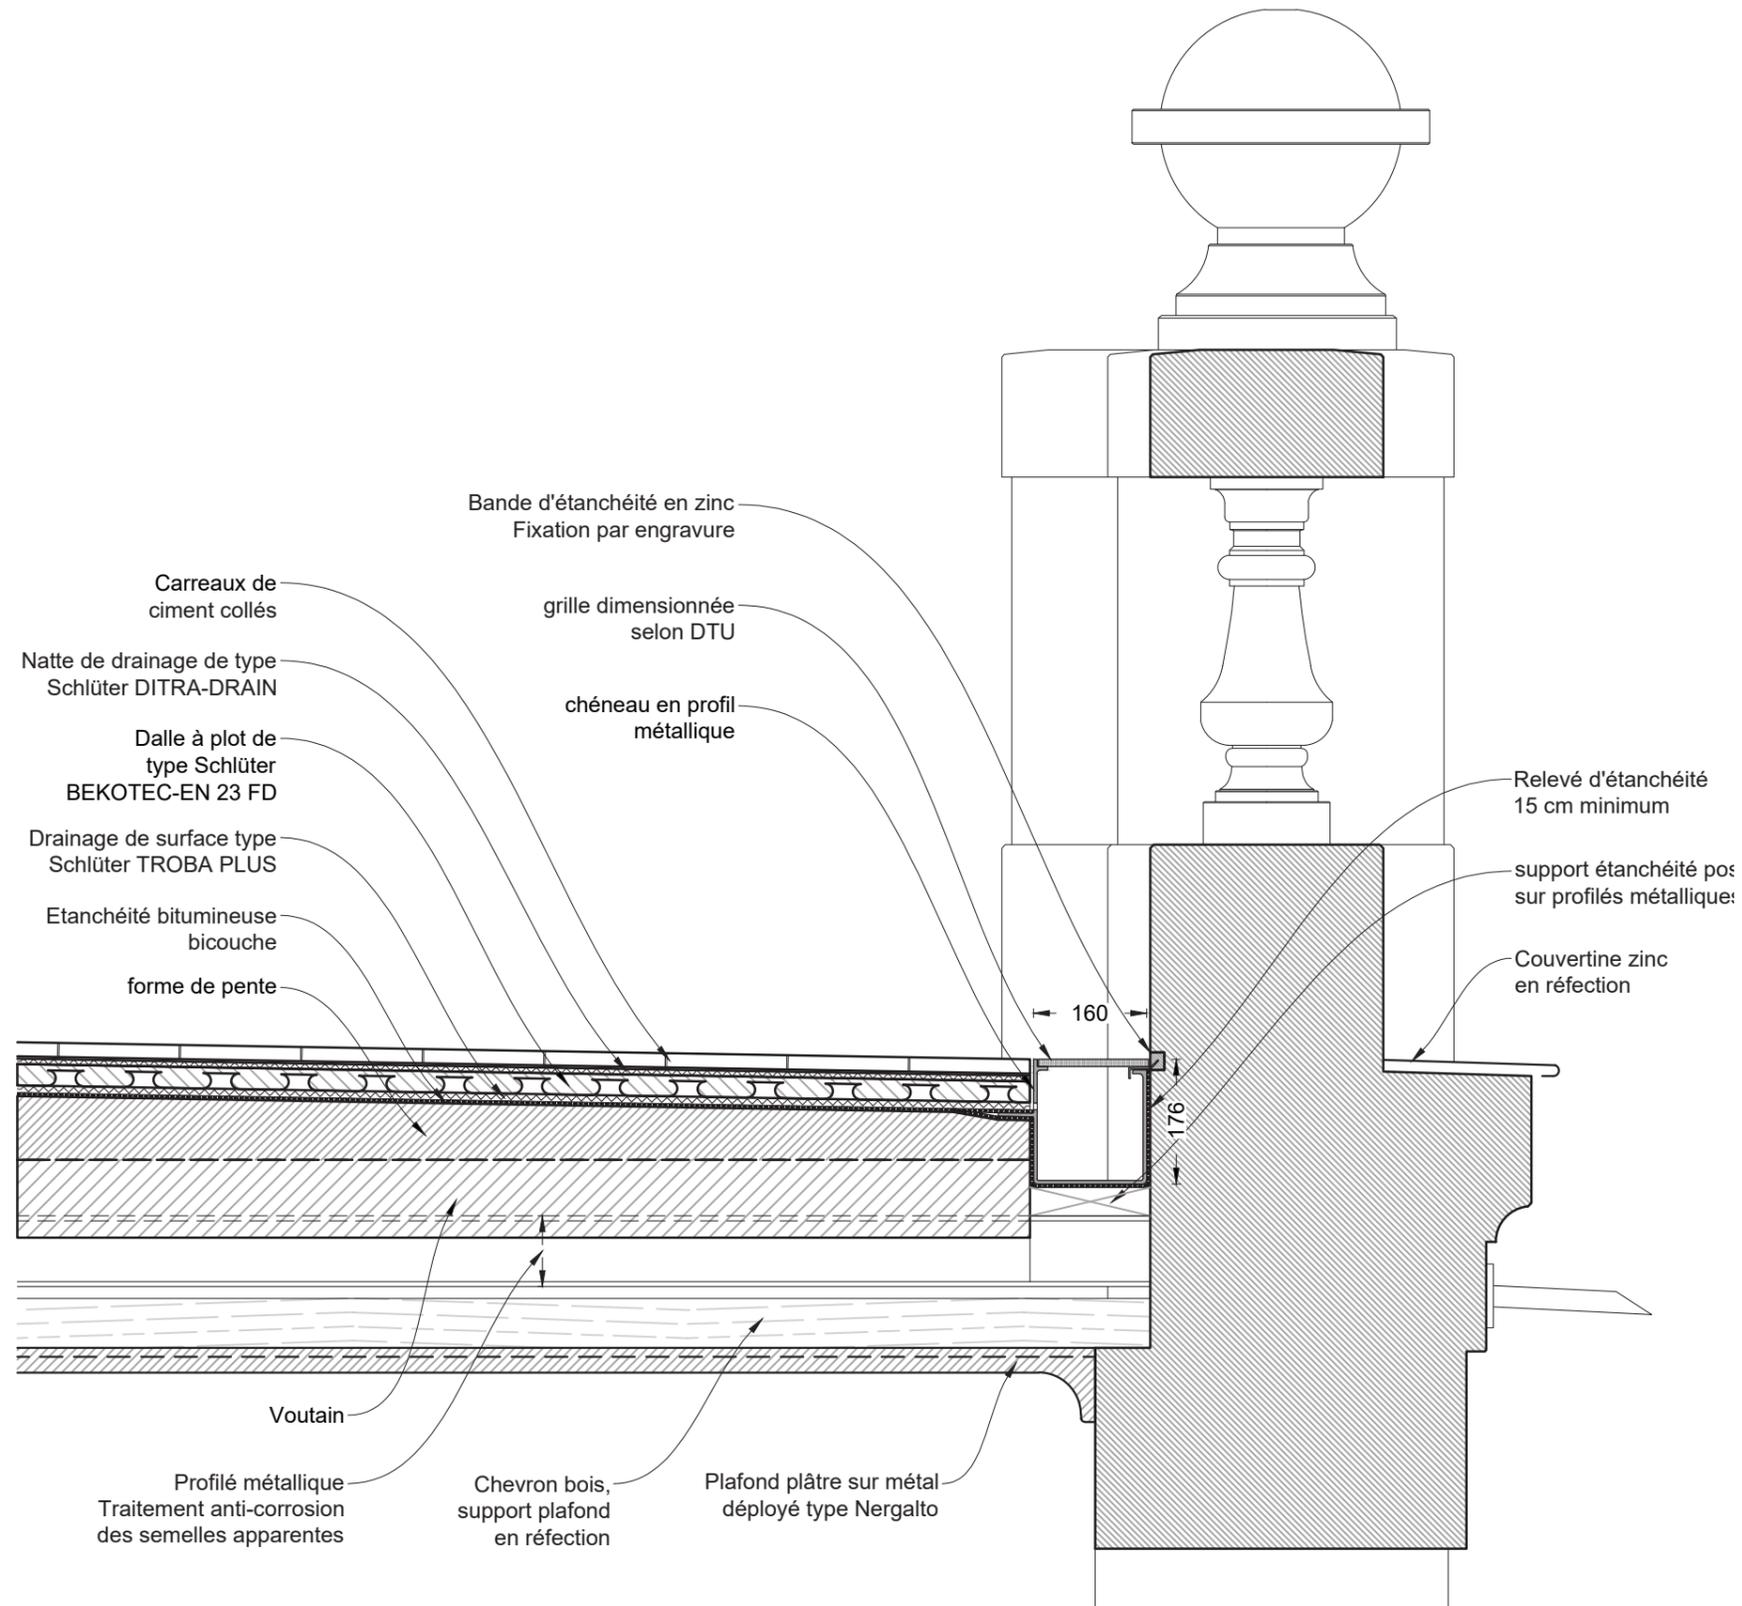
DCE (24) AVRIL 2021	0 10 20 30 40 50cm Echelle 1:10
	NICE ALPES-MARITIMES PAVILLON HENRI CHRÉTIEN RESTAURATION DES COUVERTURES ET GALERIES
A.MADELÉNAT ACMH	GALERIE NORD - DÉTAIL COURANT
RL&A. état projeté
