ALPES-MARITIMES
PAVILLON HENRI CHRÉTIEN
 Restauration des couvertures et galeries

Plan de situation		1
Plan des toitures		2
Pavillon NORD -Toitures	état actuel et projeté	3
Pavillon NORD - Coupe FF'	état actuel et projeté	4
Pavillon SUD -Toitures	état actuel et projeté	5
Pavillon SUD - Coupe BB'	état actuel et projeté	6
Galerie NORD - Plan RDC	état actuel	7
Galerie NORD - Terrasse	état actuel	8
Galerie NORD - Terrasse	état projeté	9
Galerie NORD - Façade OUEST	état actuel	10
Galerie NORD - Façade EST	état actuel	11
Galerie NORD - Coupes	état actuel	12
Galerie NORD - Coupes	état projeté	13
Galerie SUD - Plan RDC	état actuel	14
Galerie SUD - Terrasse	état actuel	15
Galerie SUD - Terrasse	état projeté	16
Galerie SUD - Façade OUEST	état actuel	17
Galerie SUD - Façade EST	état actuel	18
Pavillon NORD - Détail courant	état actuel et projeté	19
Pavillon NORD - Détail trop-plein	état actuel et projeté	20
Galerie NORD - Détail courant	état actuel	21
Galerie NORD - Détail courant	état projeté	22
Galerie NORD - Détail courant	état actuel	23

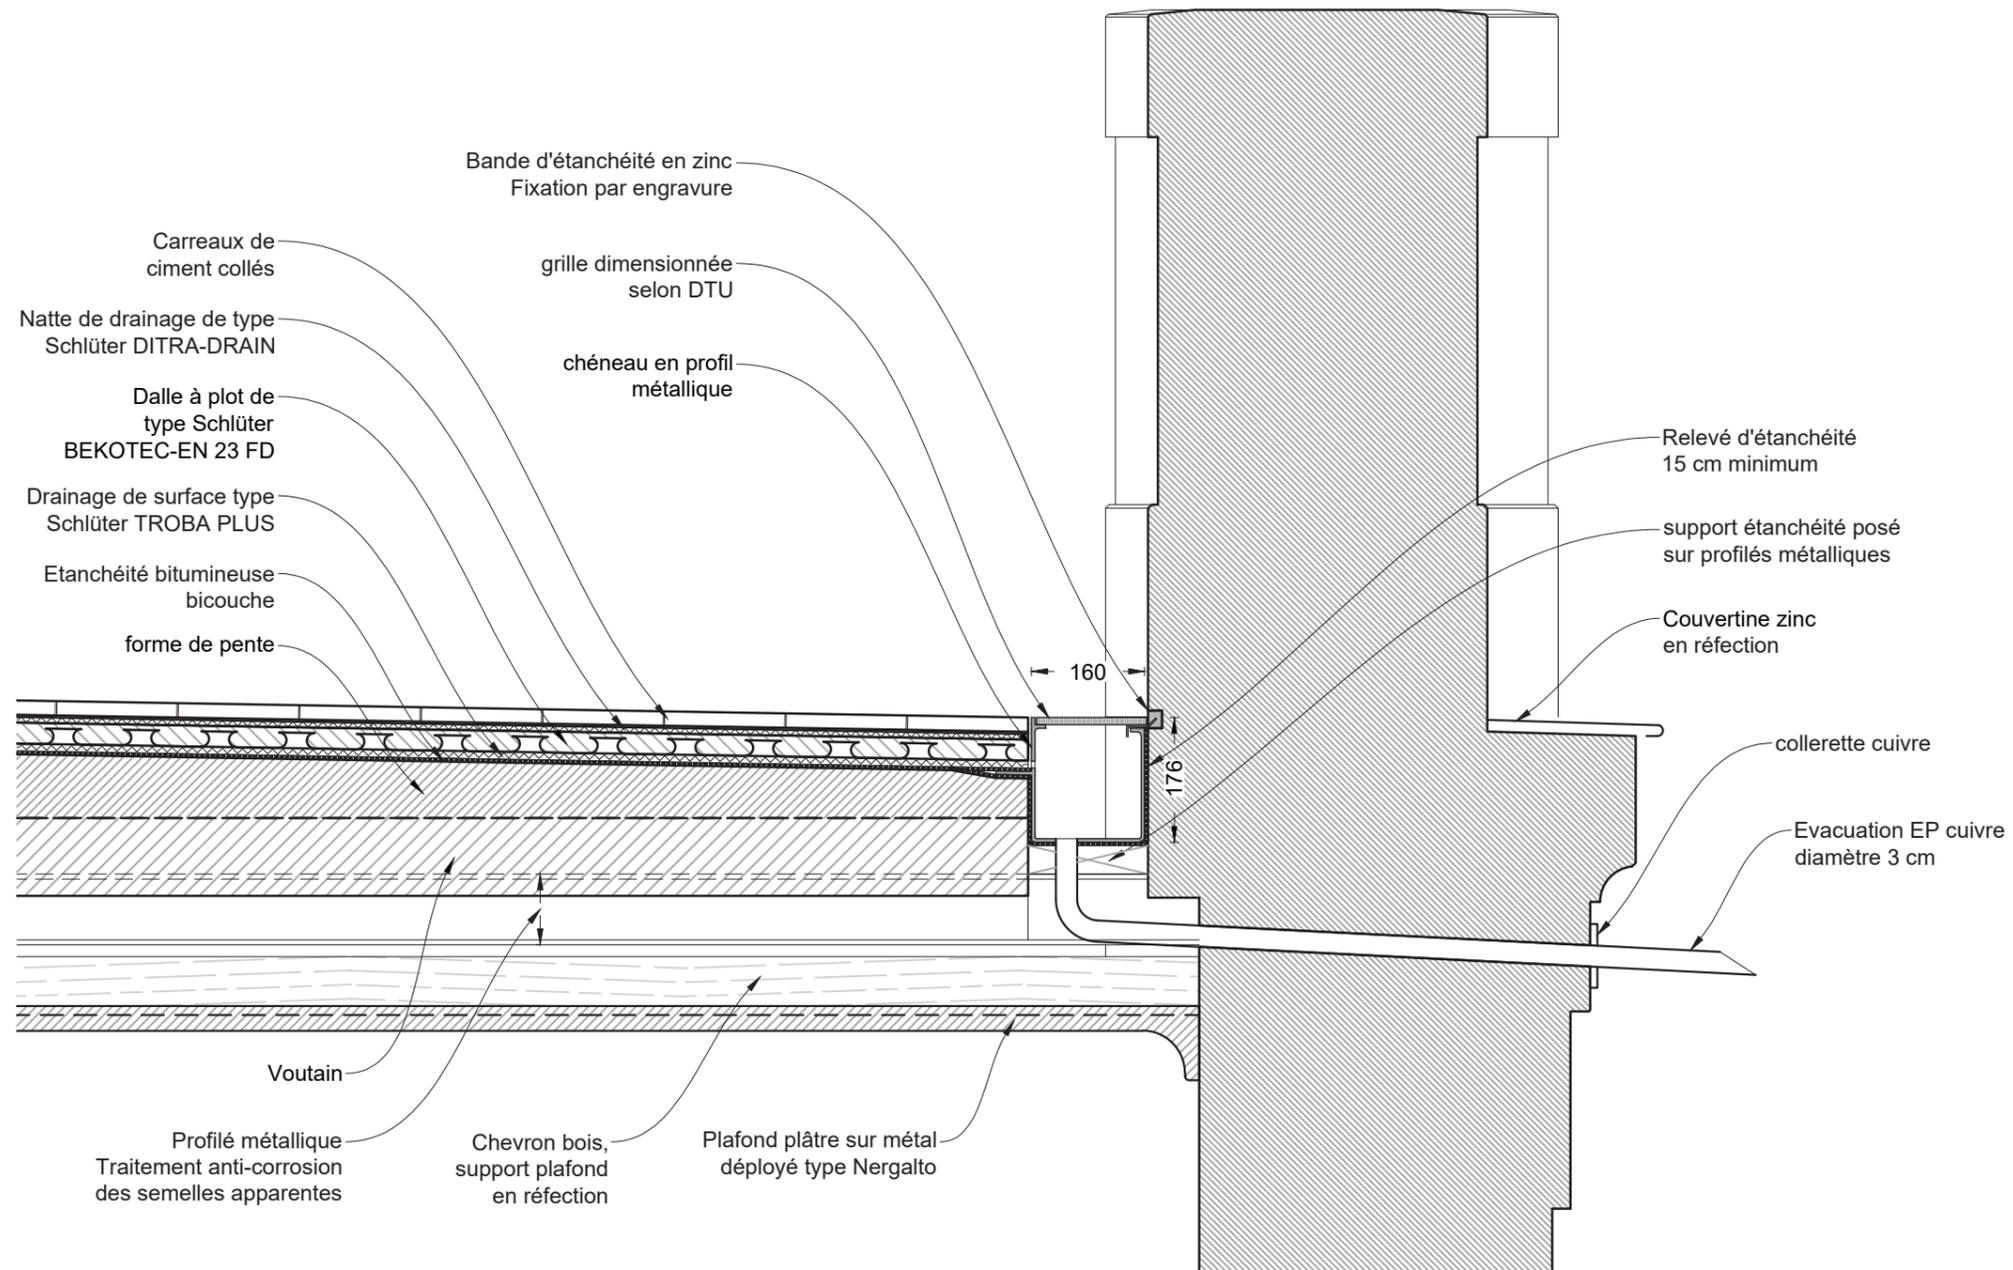
Carreaux de ciment collés

Natte de drainage de type Schlüter DITRA-DRAIN

Dalle à plot de type Schlüter BEKOTEC-EN 23 FD

Drainage de surface type Schlüter TROBA PLUS

Etanchéité bitumineuse bicouche

Bande d'étanchéité en zinc
Fixation par engravure

grille dimensionnée selon DTU

chêneau en profil métallique

Relevé d'étanchéité 15 cm minimum

support étanchéité posé sur profilés métalliques

Couvertine zinc en réfection

collerette cuivre

Evacuation EP cuivre diamètre 3 cm

Profilé métallique
Traitement anti-corrosion des semelles apparentes

Chevron bois, support plafond en réfection

Plafond plâtre sur métal déployé type Nergalto

DCE (25) AVRIL 2021	0 10 20 30 40 50cm Echelle 1:10
	NICE ALPES-MARITIMES PAVILLON HENRI CHRÉTIEN RESTAURATION DES COUVERTURES ET GALERIES
A.MADELÉNAT ACMH	GALERIE NORD - DÉTAIL ÉVACUATION EP
RL&A. état projeté

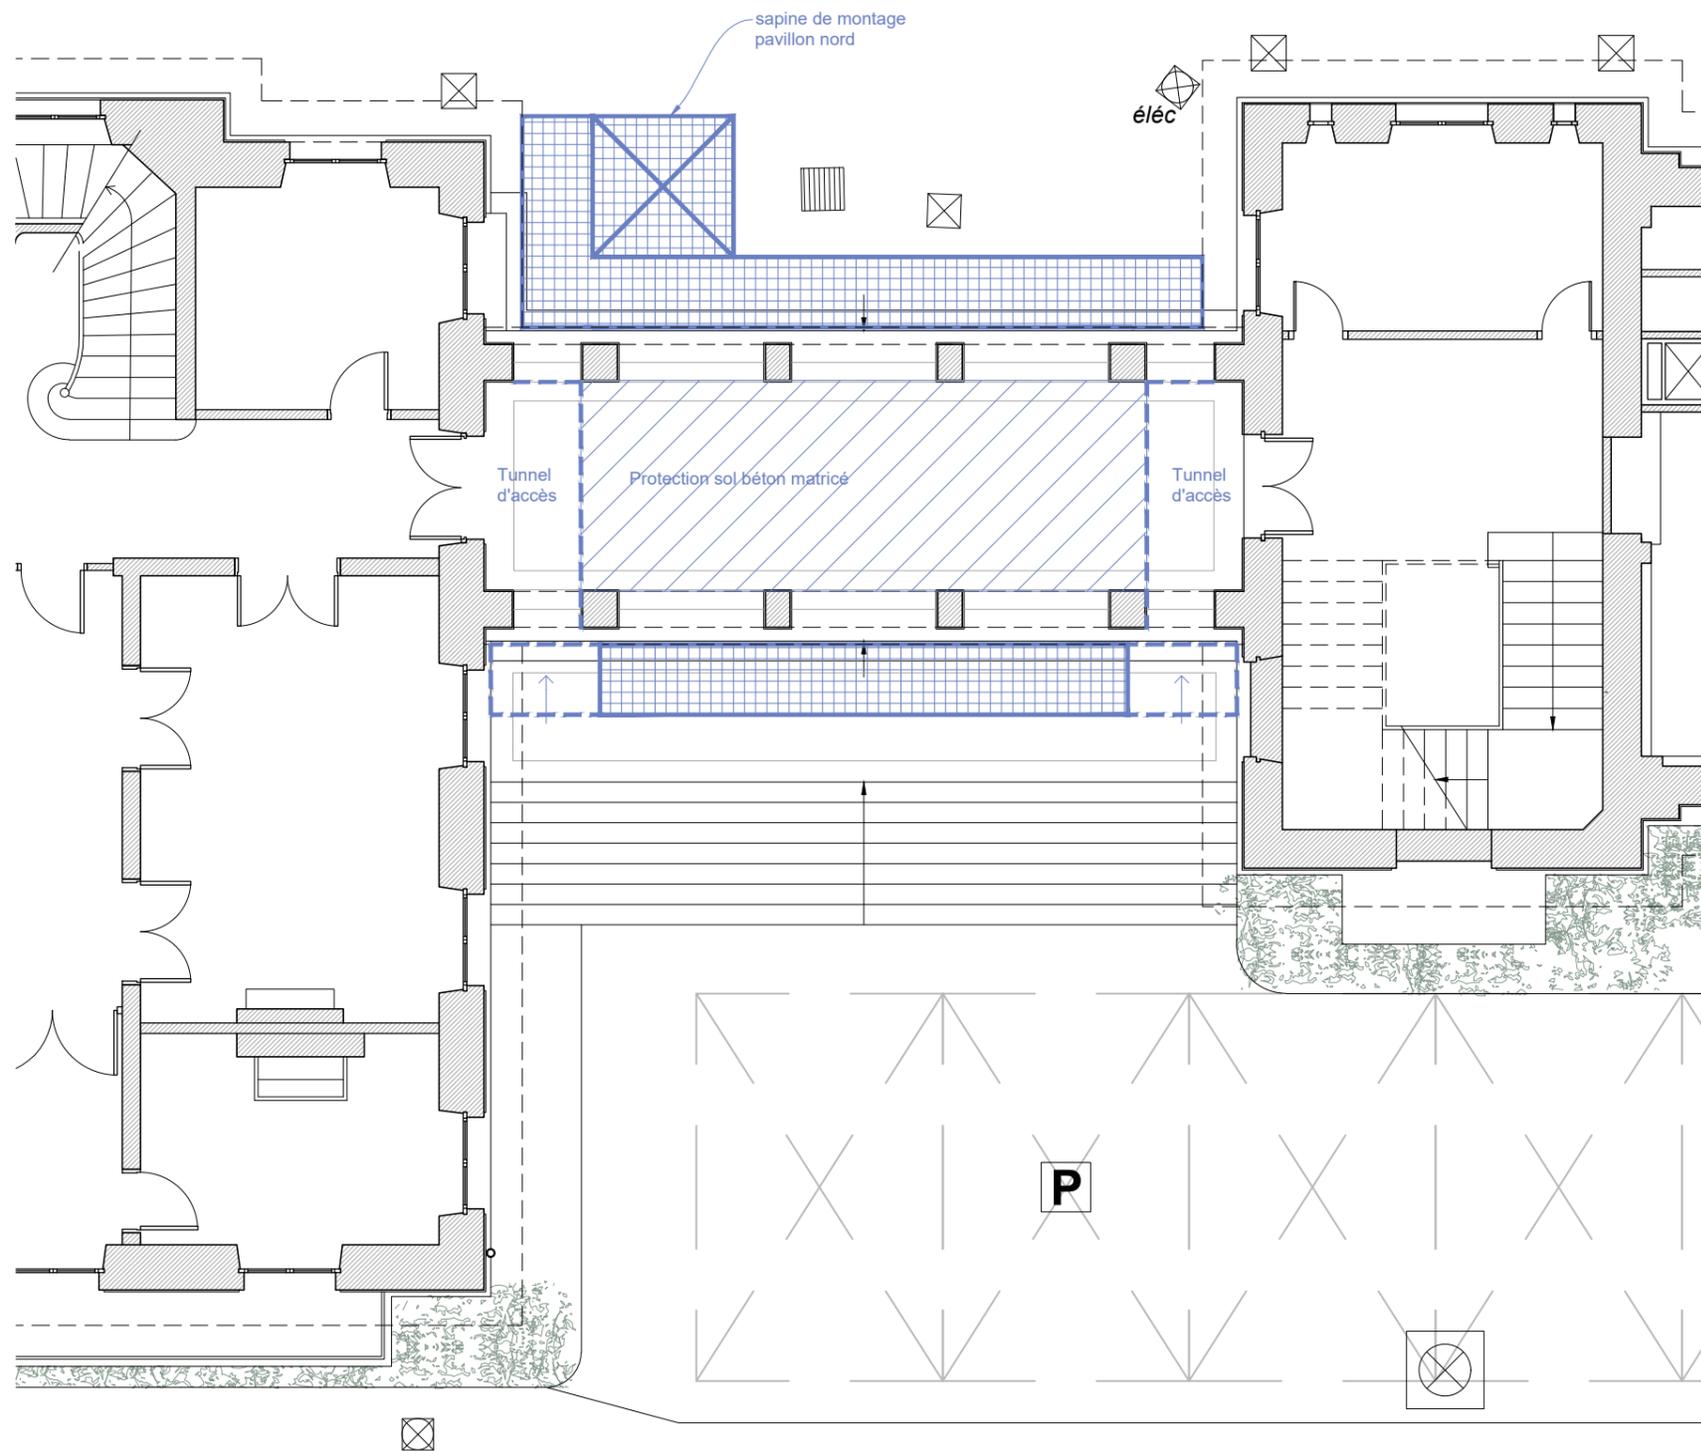
échafaudages

zone de chantier

DCE (26) AVRIL 2021	0 1 2 3 4 5m Echelle 1:100
	NICE ALPES-MARITIMES PAVILLON HENRI CHRÉTIEN RESTAURATION DES COUVERTURES ET GALERIES
A.MADELÉNAT ACMH	GALERIE NORD-PLAN RDC
RL&A.	Installations de chantier

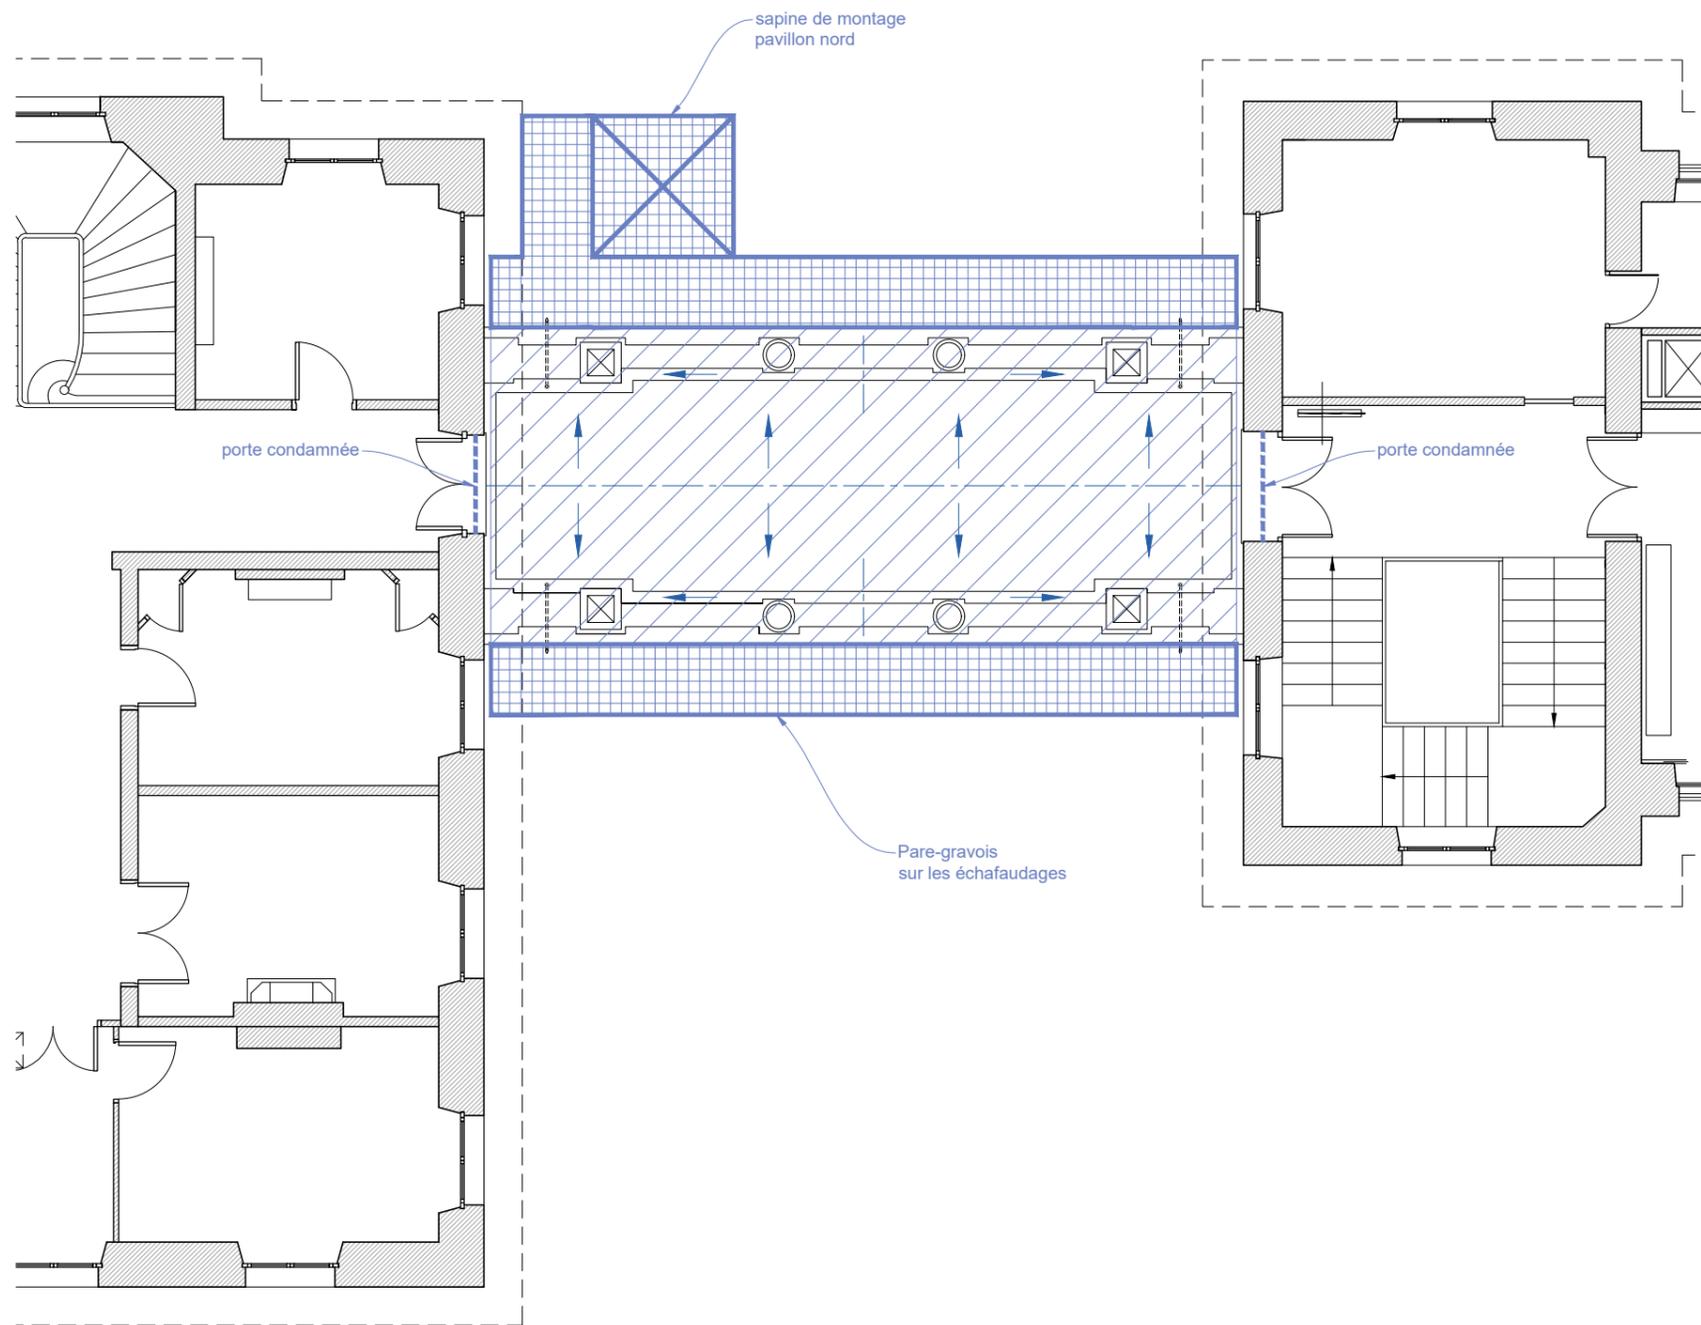
échauffages

zone de chantier

DCE (27) AVRIL 2021	0 1 2 3 4 5m Echelle 1:100
	NICE ALPES-MARITIMES PAVILLON HENRI CHRÉTIEN RESTAURATION DES COUVERTURES ET GALERIES
A.MADELÉNAT ACMH	GALERIE NORD-TERRASSE
RL&A.	Installations de chantier

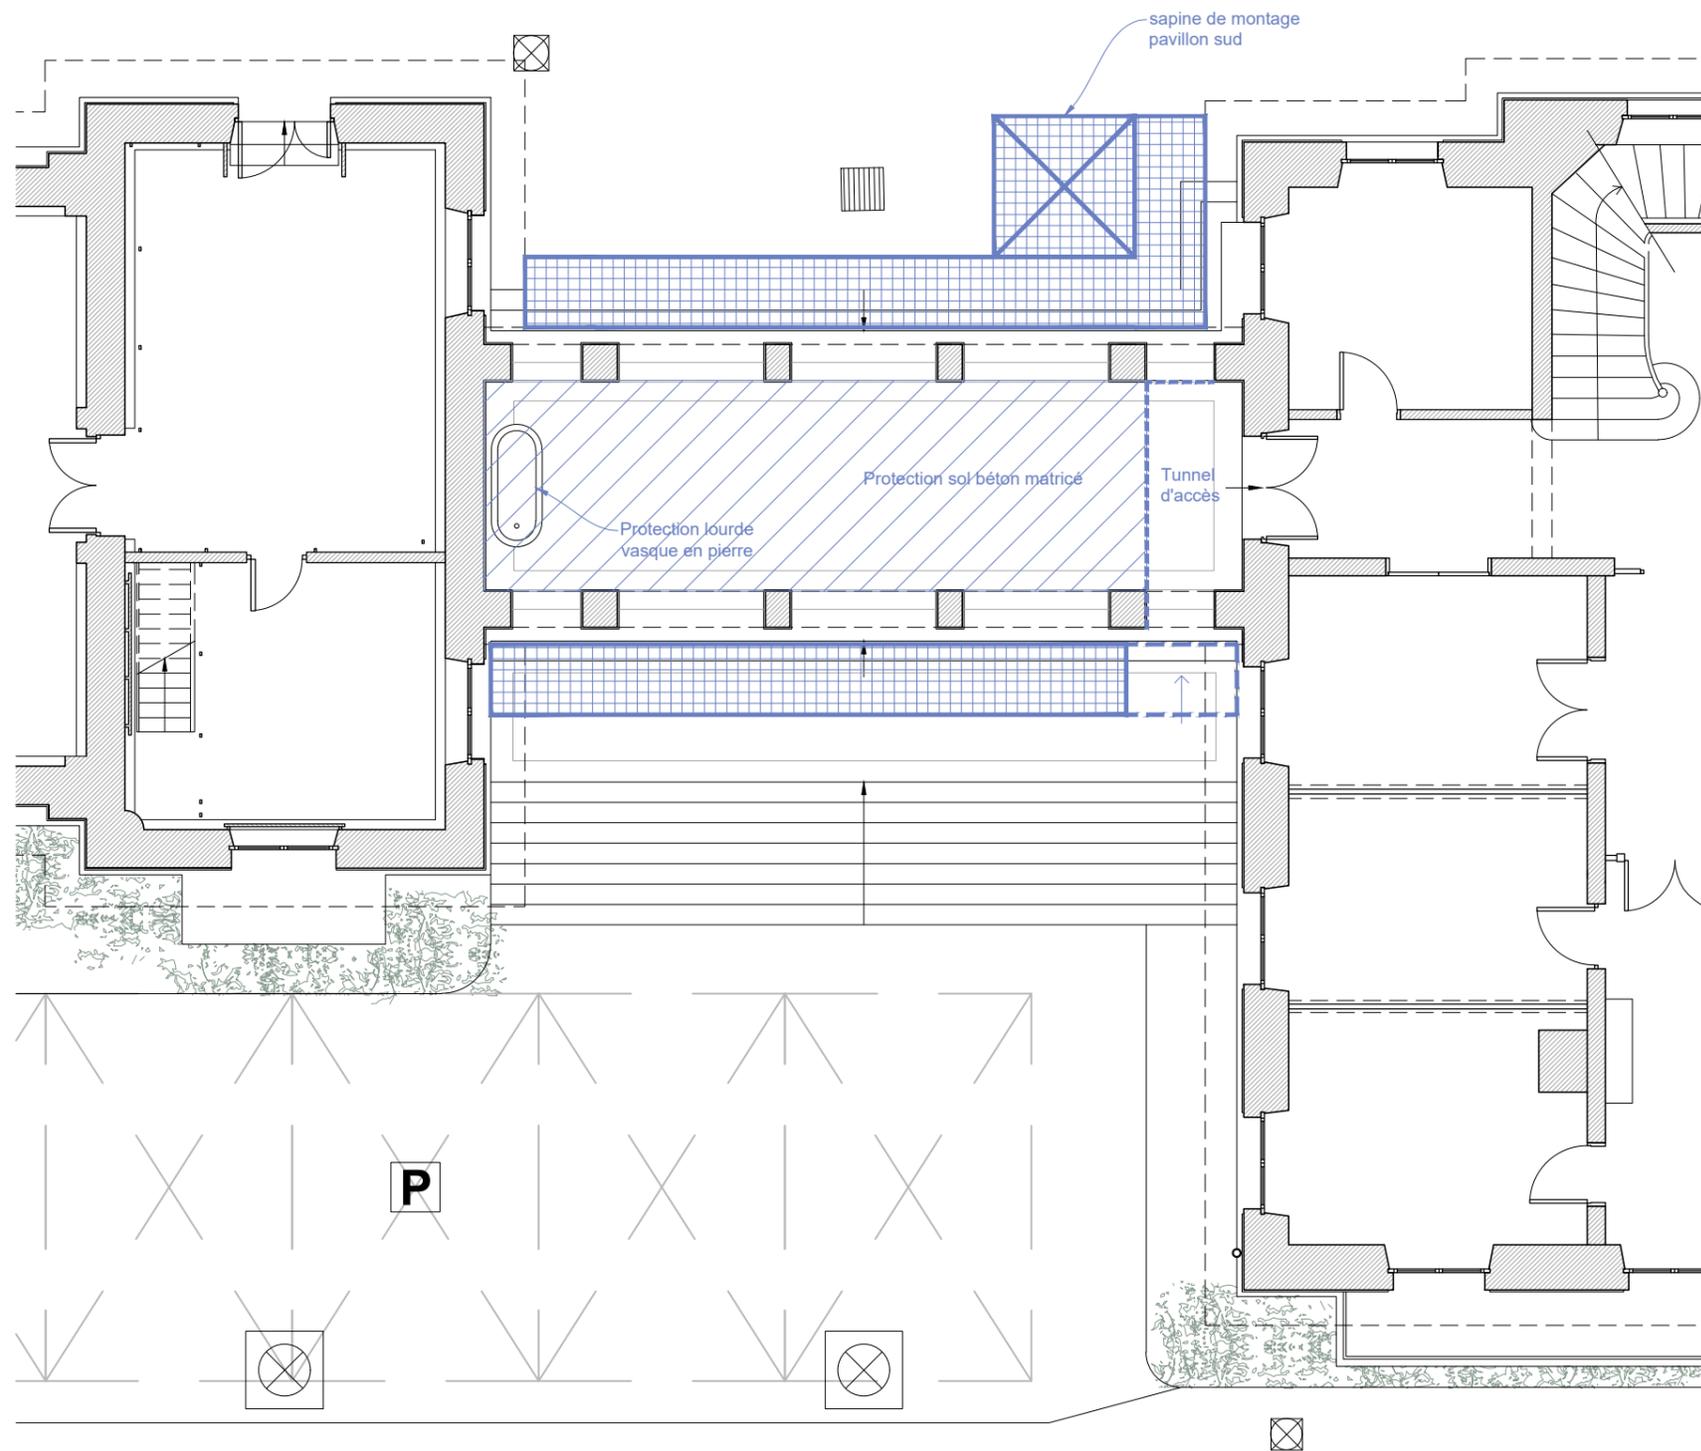
échafaudages

zone de chantier

DCE (28) AVRIL 2021	0 1 2 3 4 5m Echelle 1:100
	NICE ALPES-MARITIMES PAVILLON HENRI CHRÉTIEN RESTAURATION DES COUVERTURES ET GALERIES
A.MADELÉNAT ACMH	GALERIE SUD-PLAN RDC
RL&A.	Installations de chantier

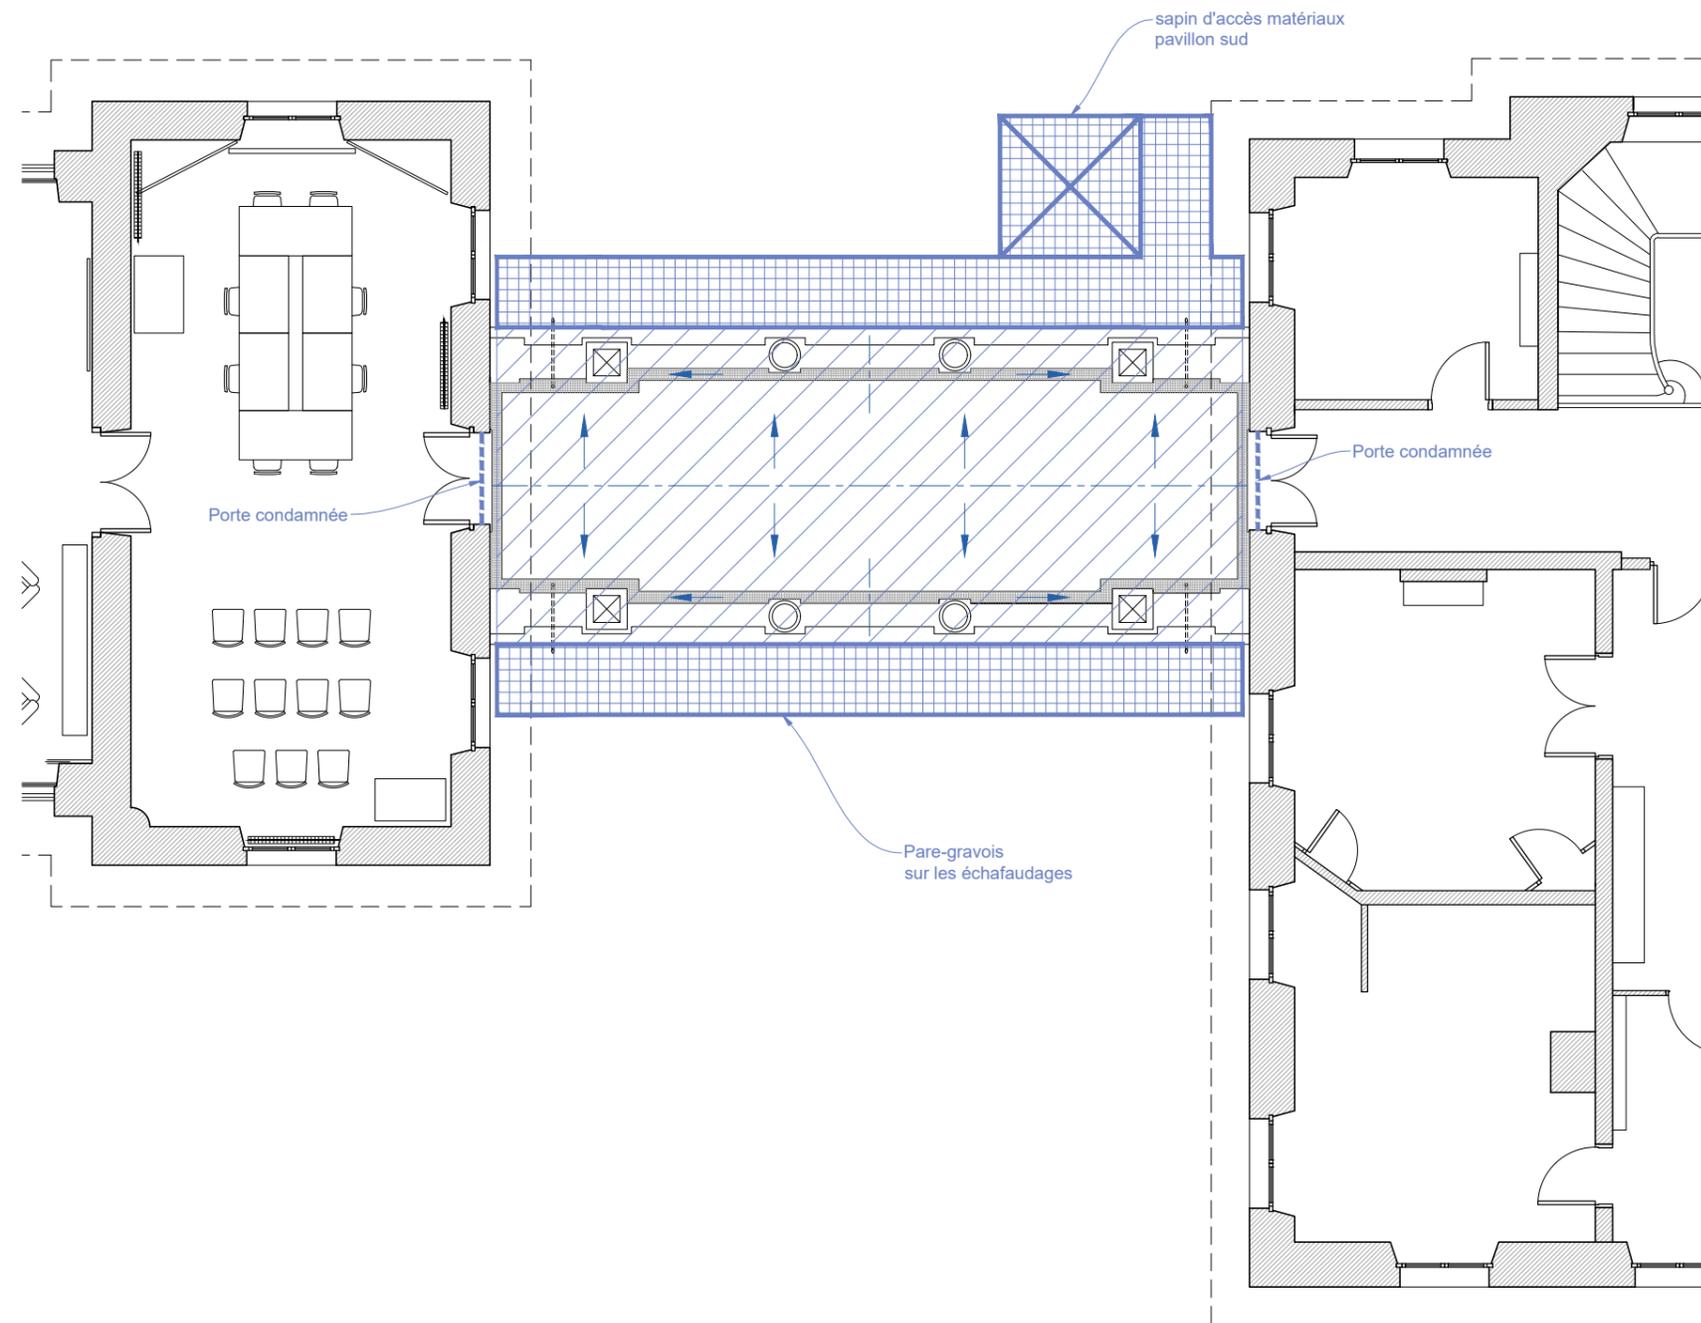
échafaudages

zone de chantier

DCE (29) AVRIL 2021	0 1 2 3 4 5m Echelle 1:100
	NICE ALPES-MARITIMES PAVILLON HENRI CHRÉTIEN RESTAURATION DES COUVERTURES ET GALERIES
A.MADELÉNAT ACMH	GALERIE SUD-TERRASSE
RL&A.	Installations de chantier
